# かがやき

藤枝市立青島中学校だより

令和4年度 7号

## 青島中学校区危険箇所調査報告

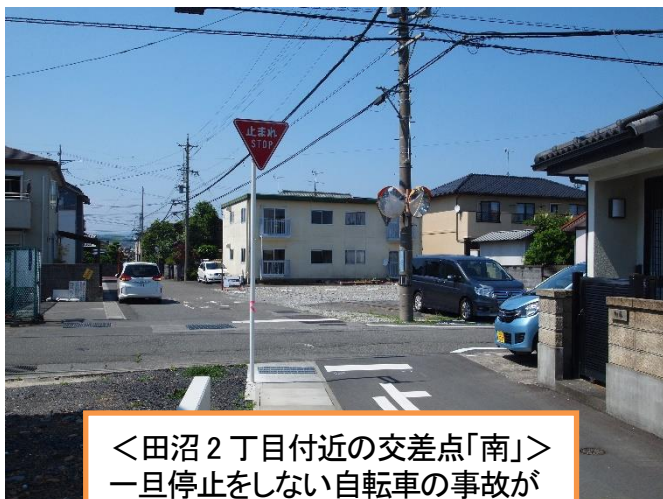
＜田沼2丁目付近の交差点「南」＞  
一旦停止をしない自転車の事故が多発している。

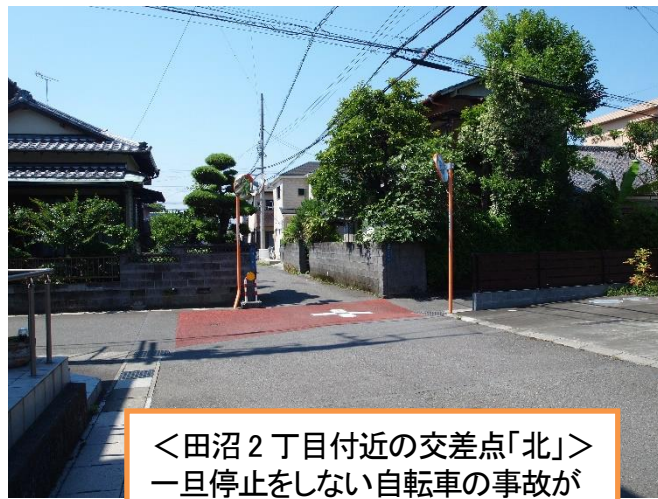
＜田沼2丁目付近の交差点「北」＞  
一旦停止をしない自転車の事故が多発している。

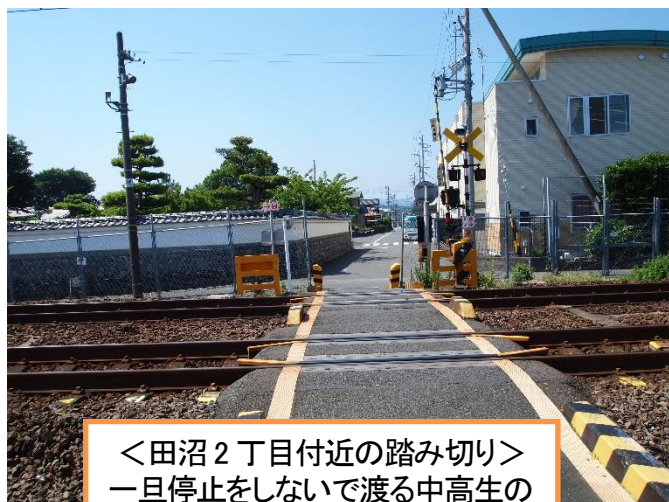
＜田沼2丁目付近の踏み切り＞  
一旦停止をしないで渡る中高生の自転車が多い。

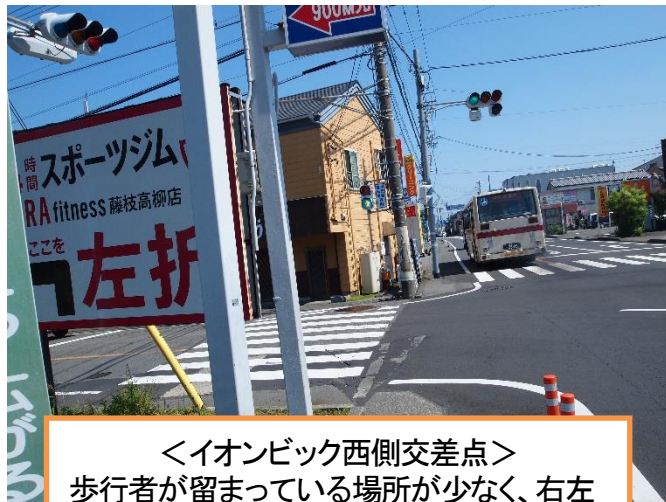
＜イオンビック西側交差点＞  
歩行者が留まっている場所が少なく、右左折車が巻き込む危険がある。

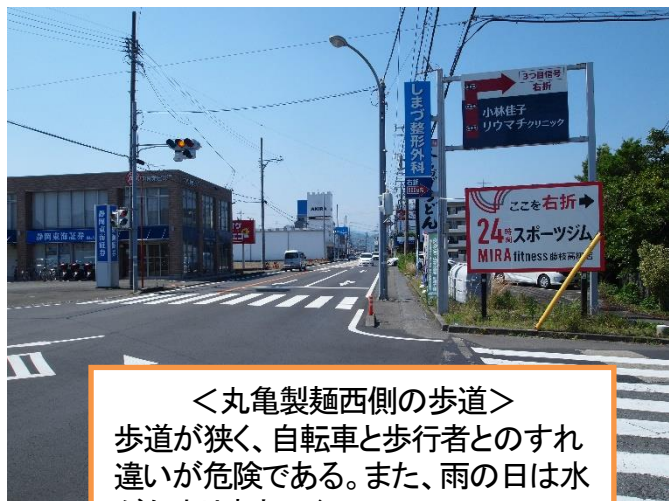
＜丸亀製麺西側の歩道＞  
歩道が狭く、自転車と歩行者とのすれ違いが危険である。また、雨の日は水がたまり歩きにくい。

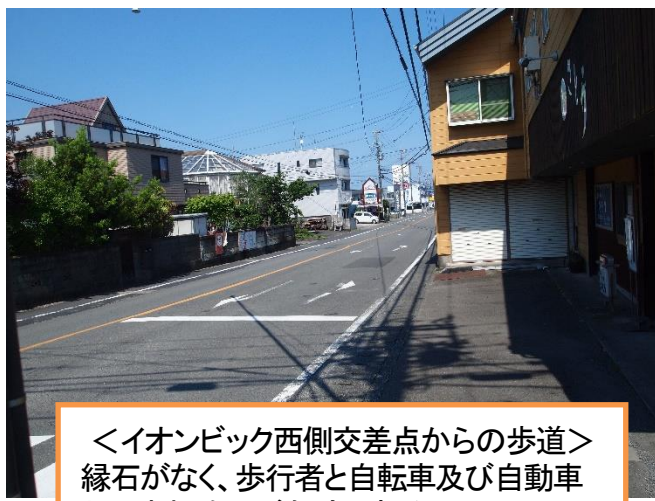
＜イオンビック西側交差点からの歩道＞  
縁石がなく、歩行者と自転車及び自動車とのすれ違いが危険である。

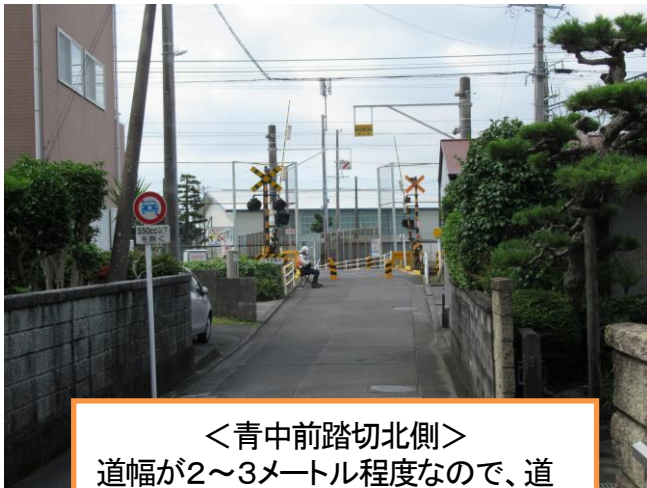
＜青中前踏切北側＞  
道幅が2～3メートル程度なので、道に広がって歩くと自転車やバイクも通るため危険である。

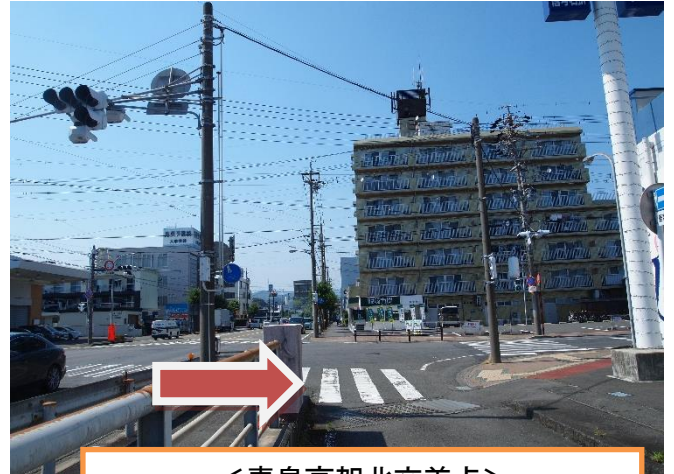
＜青島高架北交差点＞  
2段階で直進するべきであるが、わかりにくく危険である。

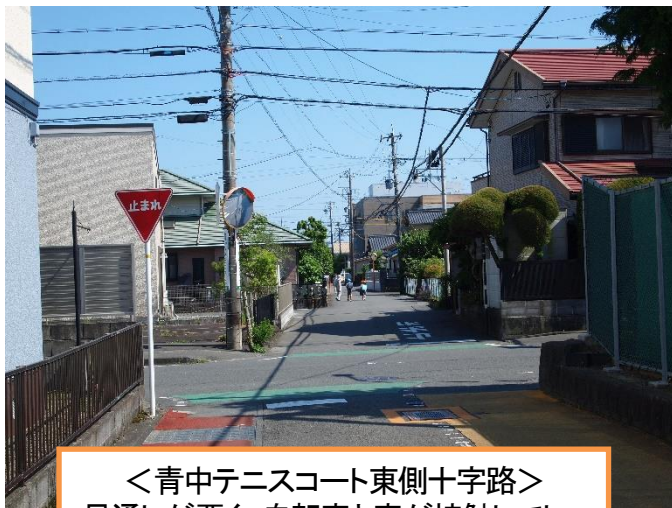
＜青中テニスコート東側十字路＞  
見通しが悪く、自転車と車が接触してしまう危険がある。

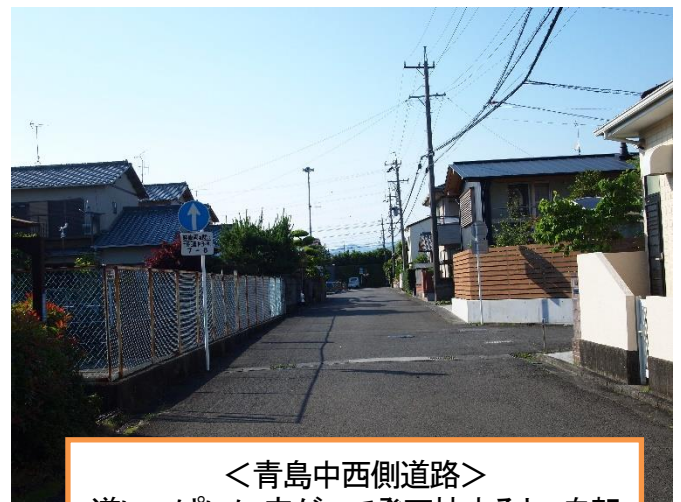
＜青島中西側道路＞  
道いっぱい広がって登下校すると、自転車や車にぶつかりそうになることがある。

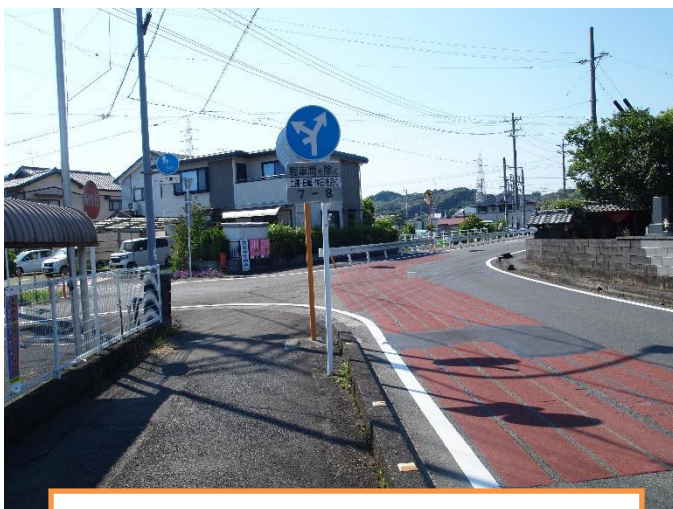
＜末広2丁目付近交差点＞  
信号がない三叉路であり、歩行者・自転車・車ともに確認が必要である。

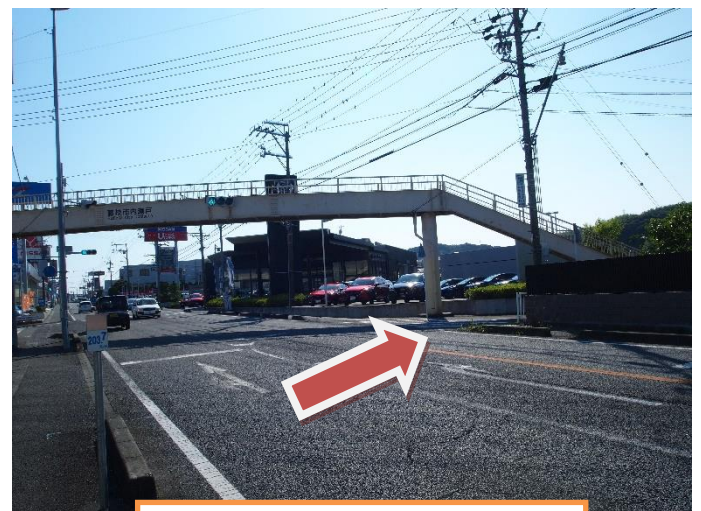
＜内瀬戸歩道橋下＞  
一旦停止しない車や自転車と歩行者がぶつかりそうになる。

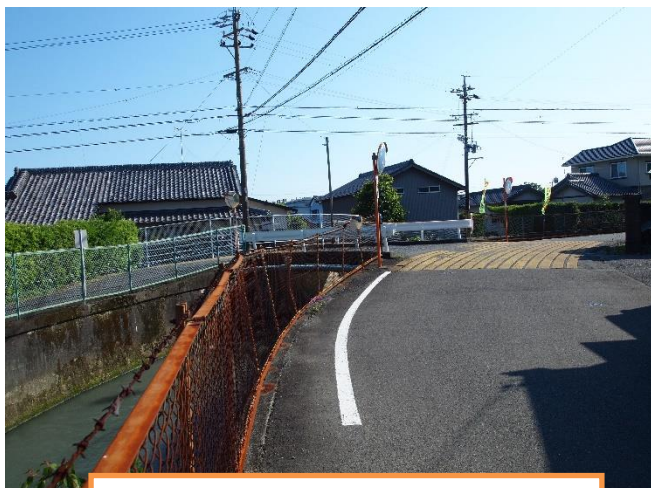
＜内瀬戸 683 周辺道路急カーブ＞  
交通量が多く、車がスピードを出して  
通行していることがある。

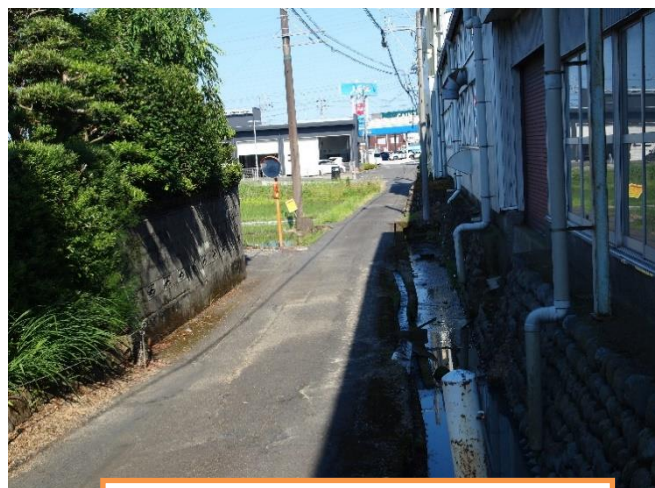
＜内瀬戸 614-1 周辺道路＞  
道幅は狭いが、登下校において多く  
の学生や車が使用している。

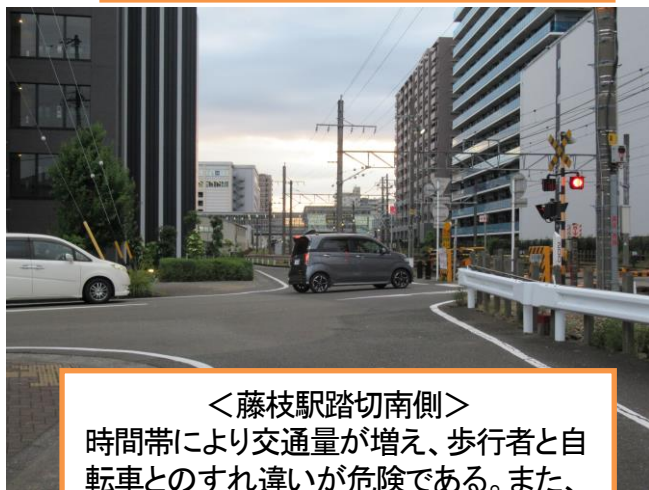
＜藤枝駅踏切南側＞  
時間帯により交通量が増え、歩行者と自  
転車とのすれ違いが危険である。また、  
南側数十メートル先にある横断歩道を渡  
らず、横切る歩行者や自転車が多い。

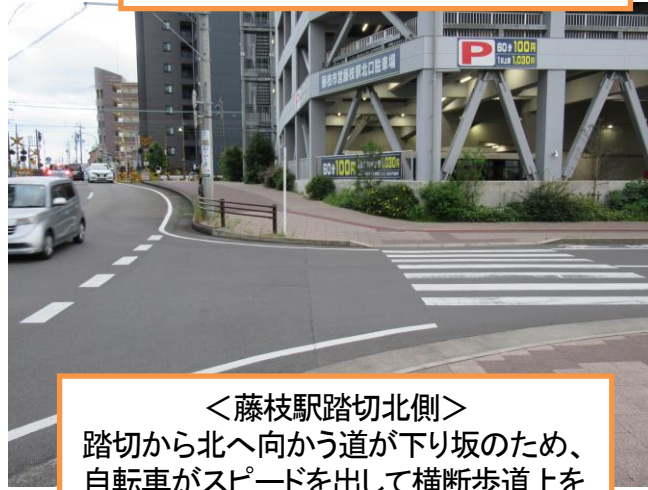
＜藤枝駅踏切北側＞  
踏切から北へ向かう道が下り坂のため、  
自転車がスピードを出して横断歩道上を  
走行している。また、後ろから来る左折  
車に気づきにくい。

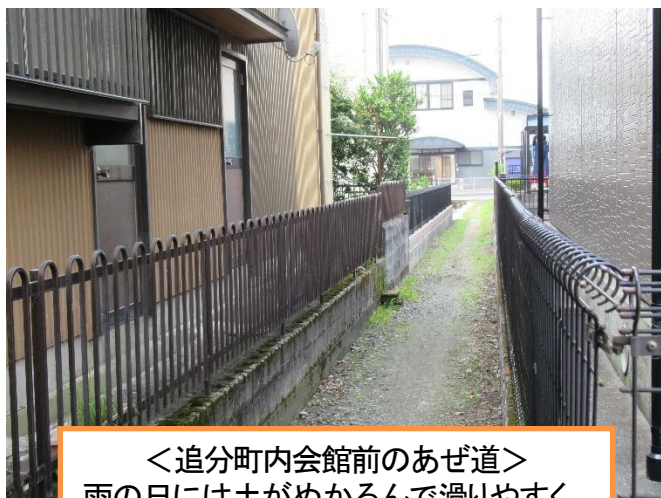
＜追分町内会館前のあぜ道＞  
雨の日には土がぬかるんで滑りやすく、  
乾いた後は地面に凸凹ができる。また、  
夜は街灯がなく真っ暗である。

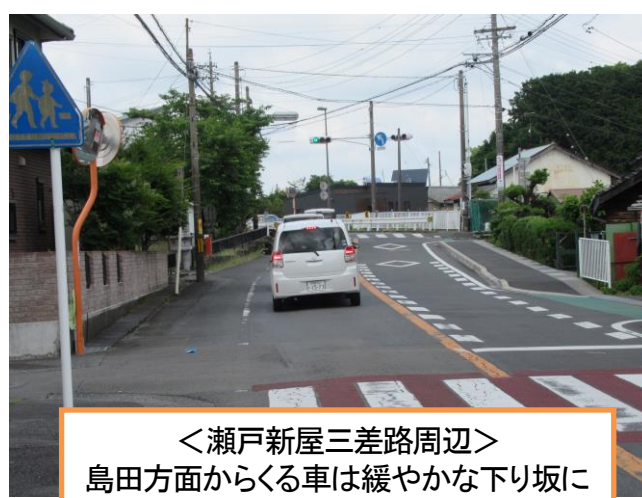
＜瀬戸新屋三差路周辺＞  
島田方面からくる車は緩やかな下り坂に  
なっているため、スピードが出ている。ス  
ピードが出ている車は、横断歩道で止ま  
らないことが見られる。

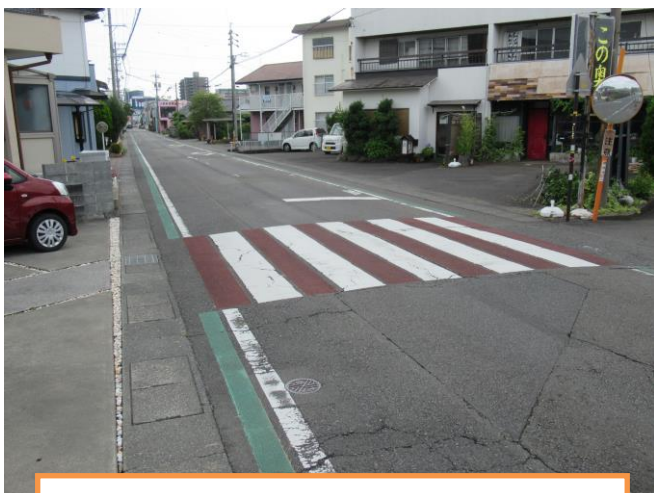
＜瀬戸新屋三差路から青島焼津街道①＞  
横断歩道を待つ場所が大変狭いため、車がぎりぎりを通ることがある。

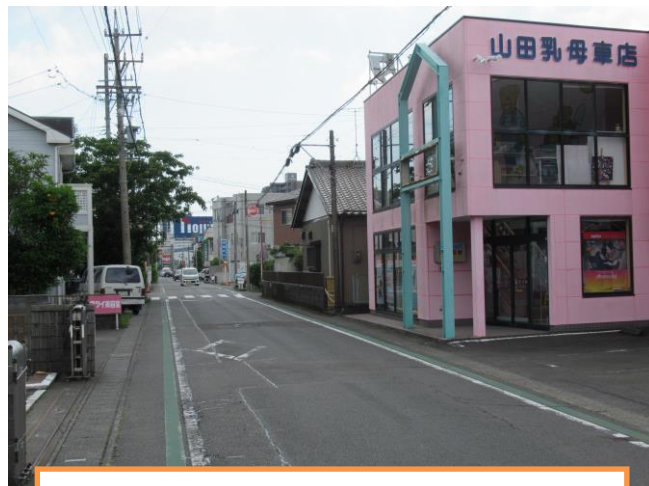
＜瀬戸新屋三差路から青島焼津街道②＞  
車や自転車の交通量が多い。歩道の幅は1メートル未満であり、場所によっては50センチメートル程度の箇所もある。
