# かがやき

藤枝市立青島中学校だより  
地区別号

## 青島中学校区危険箇所調査報告

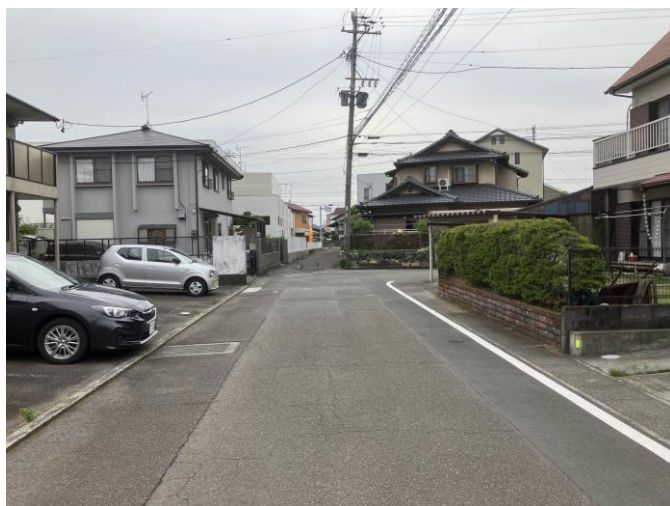
＜前島2丁目 しずおか焼津信用金庫裏＞  
鋭角の急カーブであるが、カーブミラーがない。登校時間帯には車通りも増える。

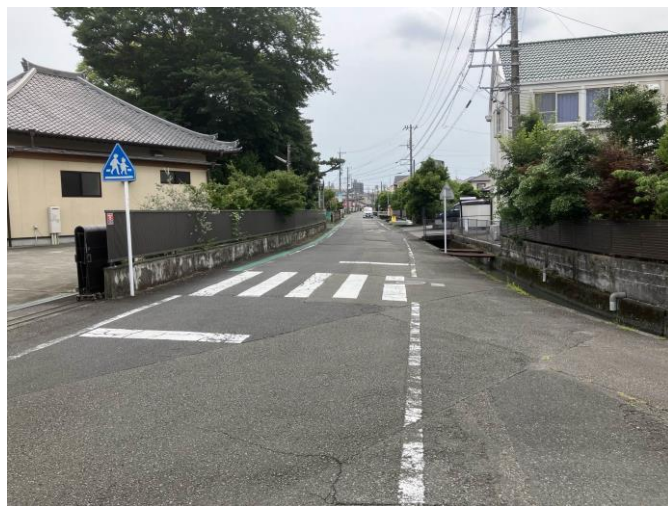
＜小石川町1丁目＞  
横断歩道には信号がなく、歩行者に気づかず止まらない自動車が多い。

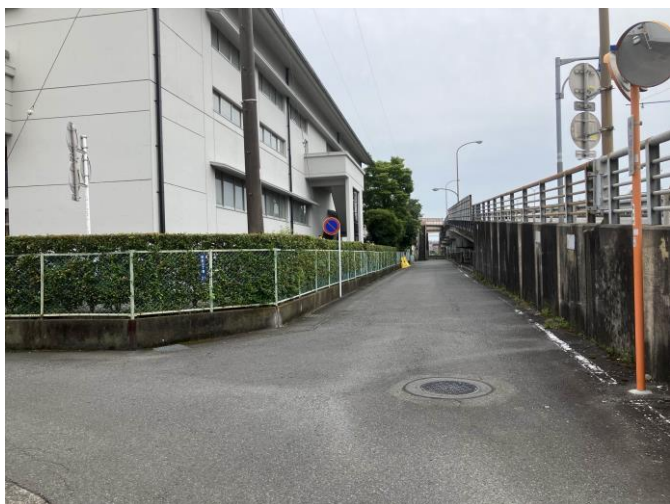
＜市民体育館裏＞  
タクシーなどがスピードを出してよく通る。歩道と車道の区別がなく逃げ場もない。

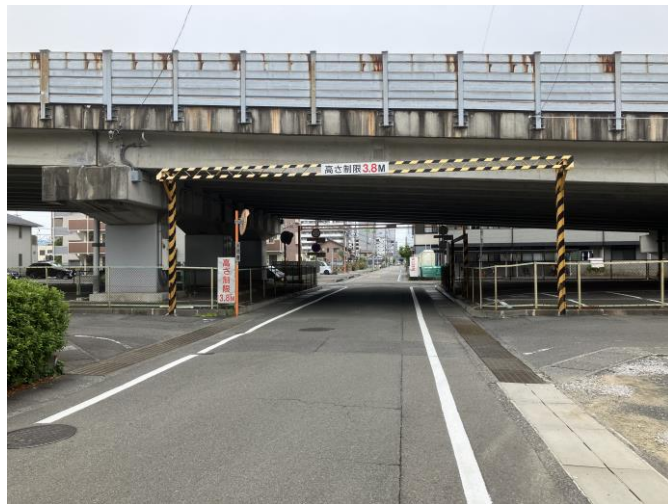
＜前島1丁目＞  
暗く、脇道も多いため、運転する立場からすると、歩行者に気付きにくい。

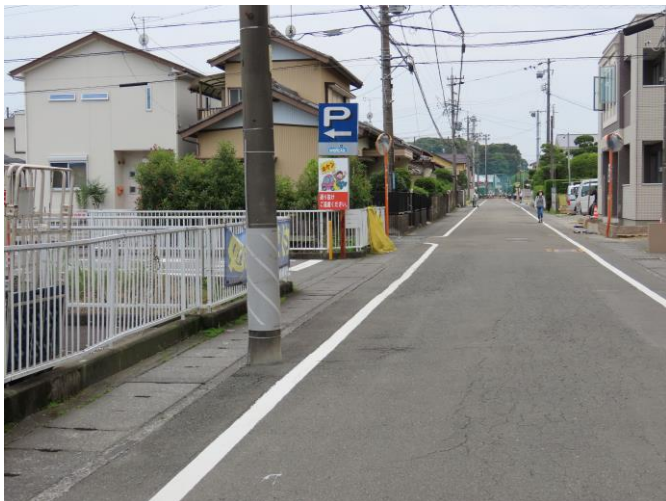
＜ウエルシア 北側＞  
駐車場から出てくる車を避けようとして、  
車道に飛び出す歩行者が見られる。

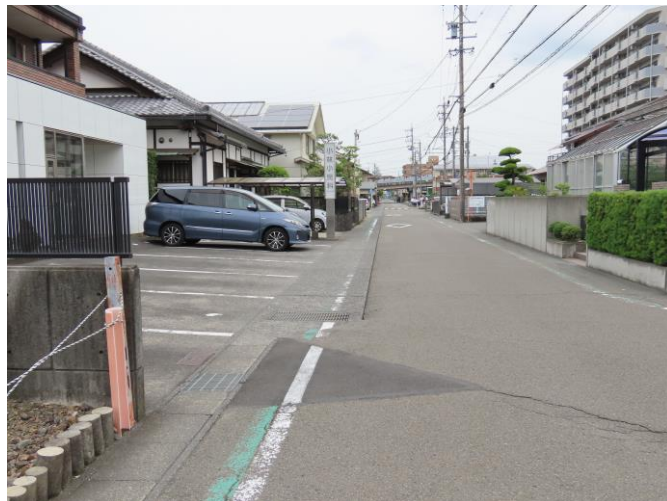
＜小林小児科前＞  
自動車の交通量が多い。  
また、街灯がなく、暗い。

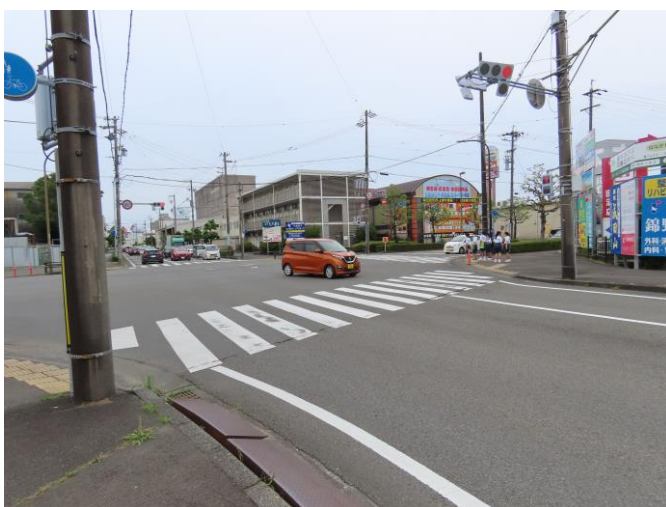
＜青島高架橋南 交差点＞  
スピードを出して曲がってくる右折、左折の自  
動車が多い。

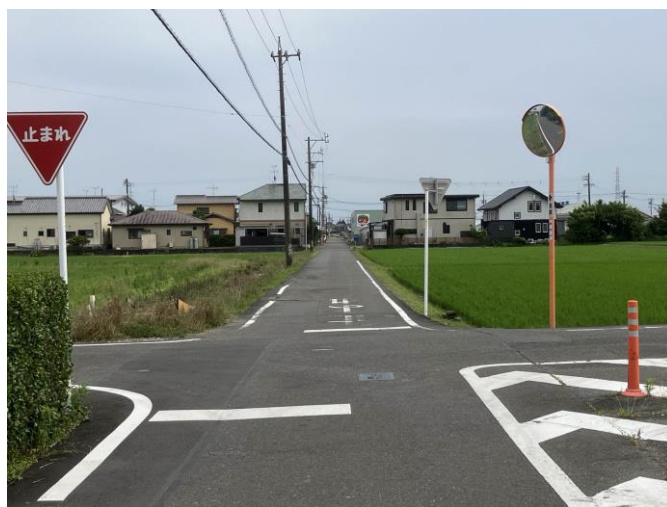
＜青南町 ジャパンベリー付近＞  
スピードを出す自動車が多い。また雨の日は  
自動車によって水たまりの水が飛び跳ねる。

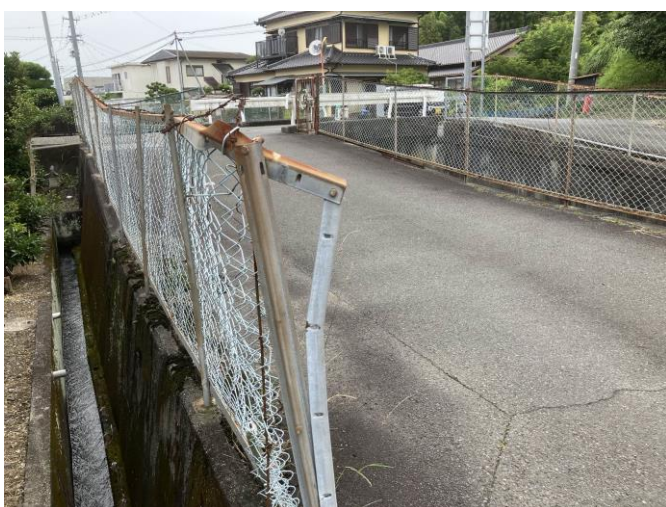
＜内瀬戸695＞  
曲がり角のフェンスが突き出ている。

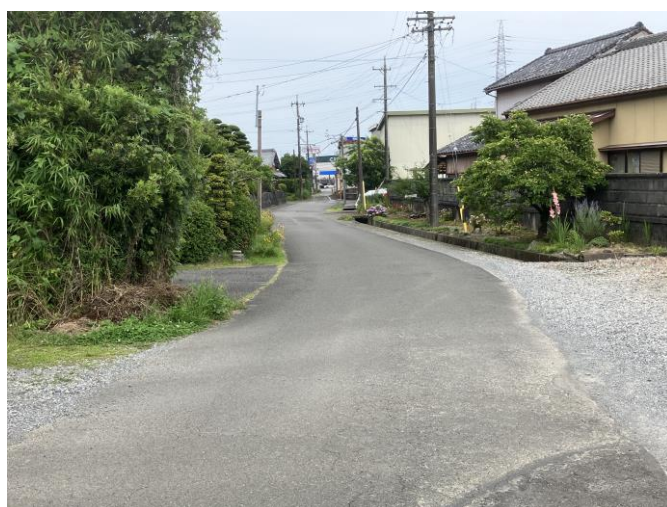
＜内瀬戸 614-1＞  
道幅が狭く、自動車が抜け道として使用してい  
るためスピードを出している。

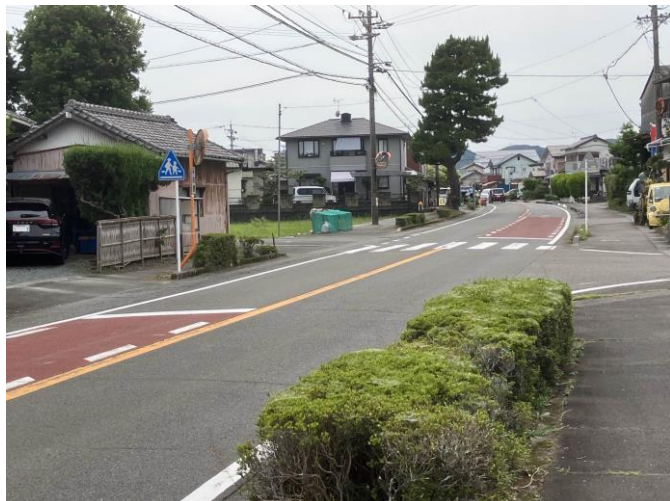
＜下青島 杏林堂付近＞  
横断歩道には信号がなく、歩行者に気付かず止まらない自動車が多い。

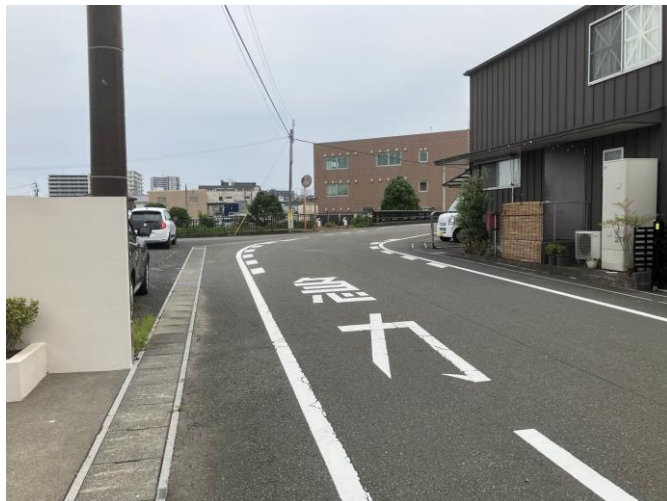
＜青木2丁目 神楽田橋付近＞  
急カーブで、内側に寄せて曲がってくる自動車があり、巻き込み事故の危険性がある。

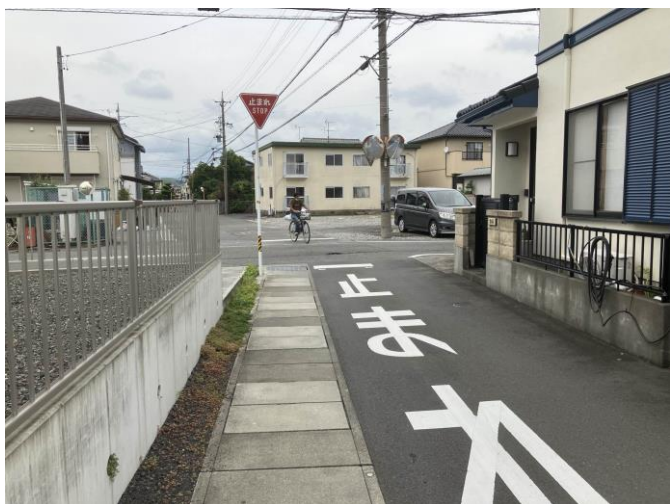
＜田沼2丁目付近の交差点「南」＞  
一旦停止をしない自転車の事故が多発している。

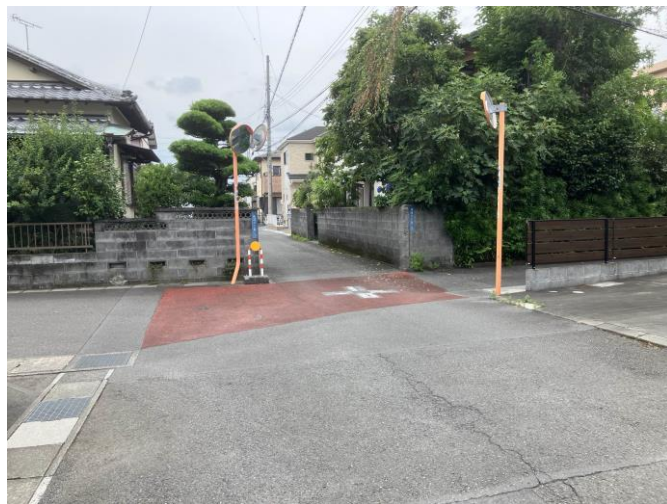
＜田沼2丁目付近の交差点「北」＞  
一旦停止をしない自転車の事故が多発している。

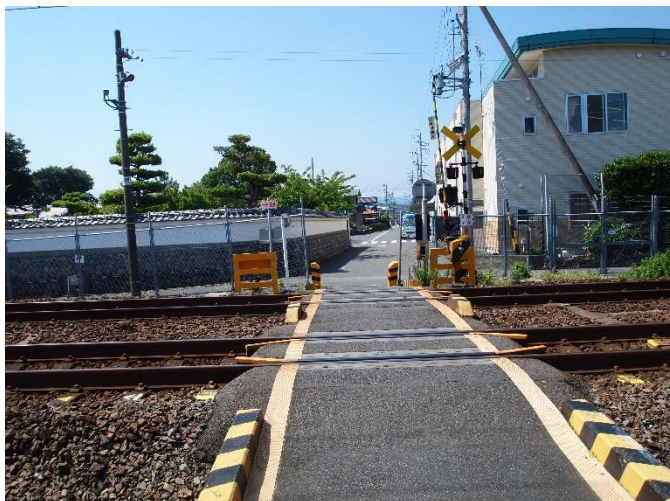
＜田沼2丁目付近の踏み切り＞  
一旦停止をしないで渡る中高生の自転車が  
多い。

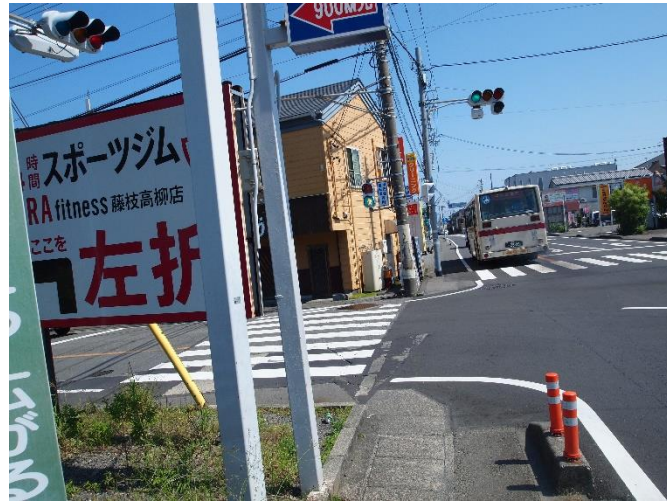
＜イオンビック西側交差点＞  
歩行者が留まっている場所が少なく、右左折車  
が巻き込む危険がある。

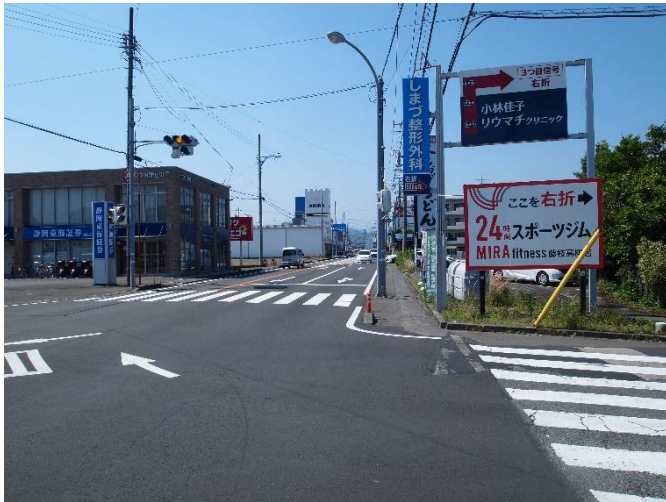
＜丸亀製麺西側の歩道＞  
歩道が狭く、自転車と歩行者とのすれ違いが危険である。また、雨の日は水がたまり歩きにくい。

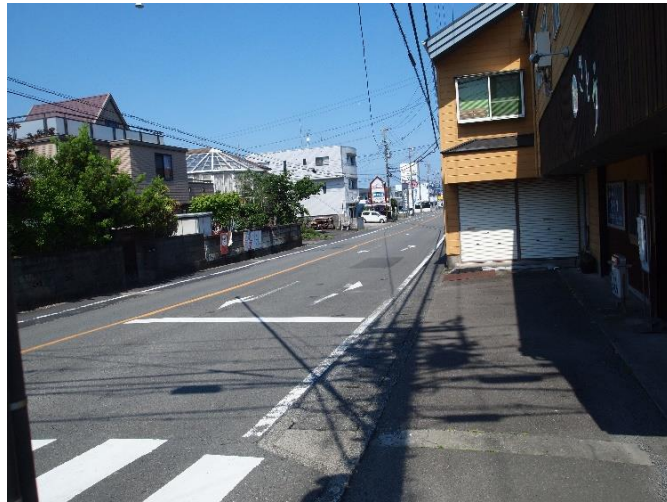
＜イオンビック西側交差点からの歩道＞  
縁石がなく、歩行者と自転車及び自動車とのすれ違いが危険である。

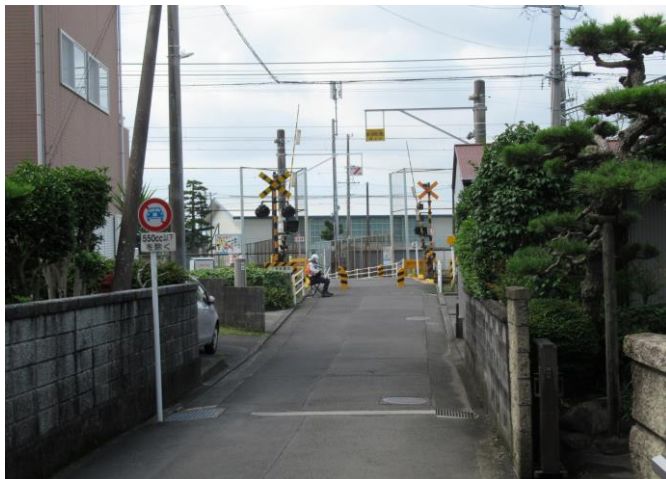
＜青中前踏切北側＞  
道幅が2～3メートル程度なので、道に広がって歩くと自転車やバイクも通るため危険である。

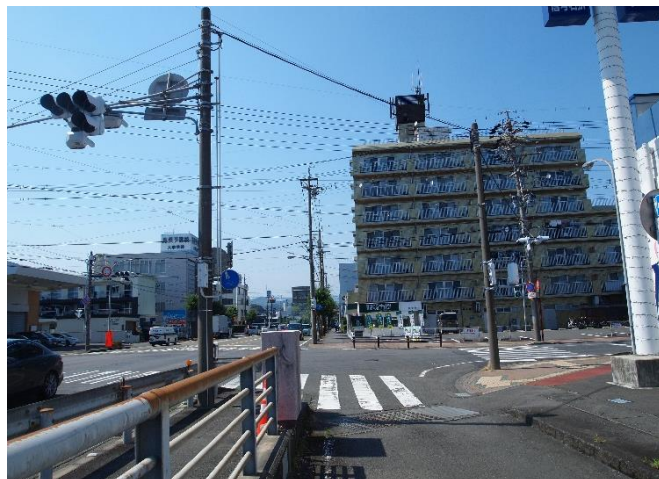
＜青島高架北交差点＞  
2段階で直進するべきであるが、わかりにくく危険である。

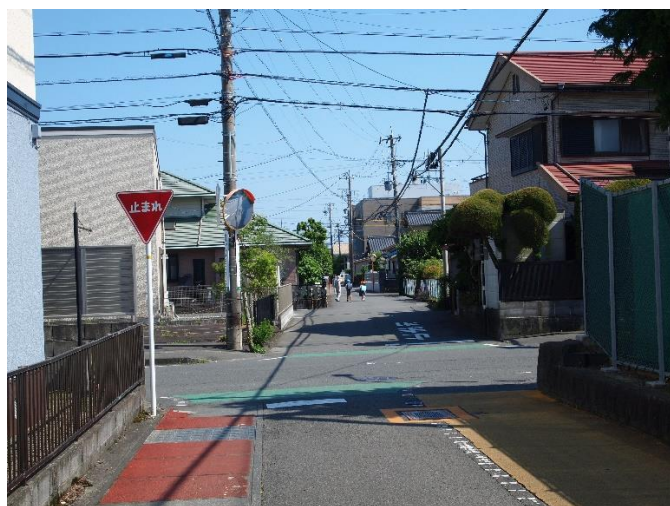
＜青中テニスコート東側十字路＞  
見通しが悪く、自転車と車が接触してしまう危険がある。

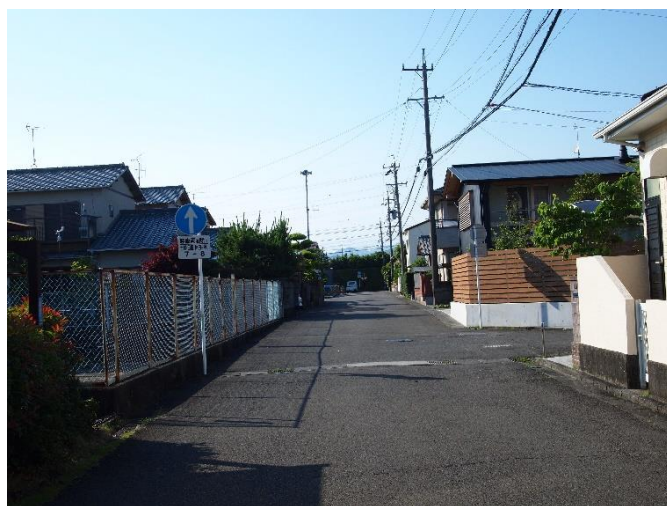
＜青島中西側道路＞  
道いっぱい広がって登下校すると、自転車や車にぶつかりそうになることがある。
