藤枝市立青島中学校だより

特別号

## 青島中学校区危険箇所調査報告

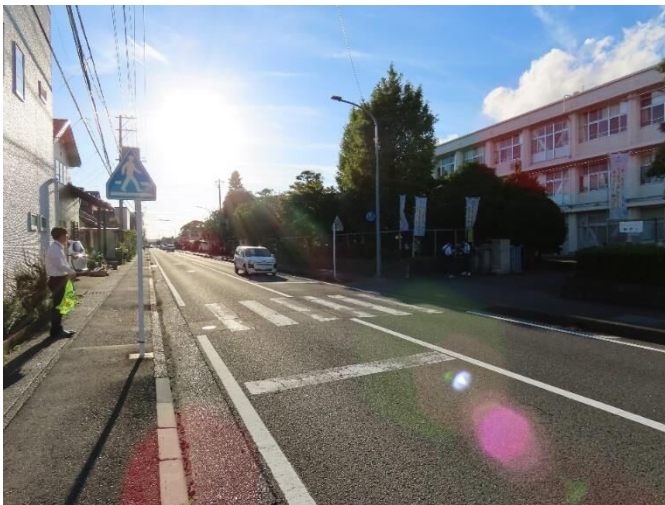
〈青葉町1丁目 青島中学校通用門前〉  
冬に西日が強く、ドライバーが横断歩道を渡る生徒に気が付かない。

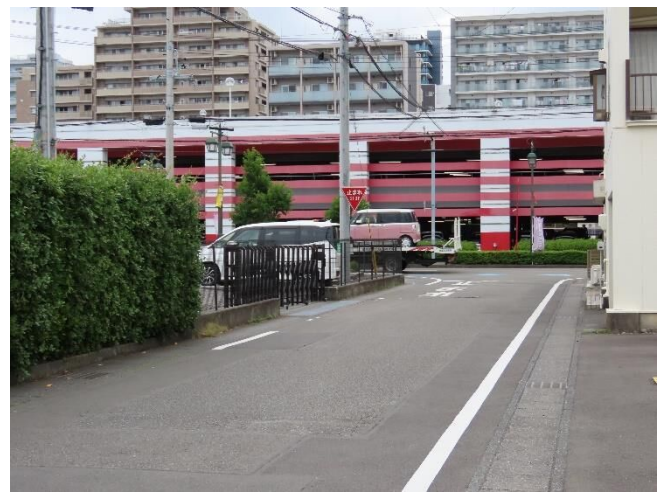
〈田沼1丁目〉  
渋滞を避けるための抜け道として利用する車が多く、スピードも出している。

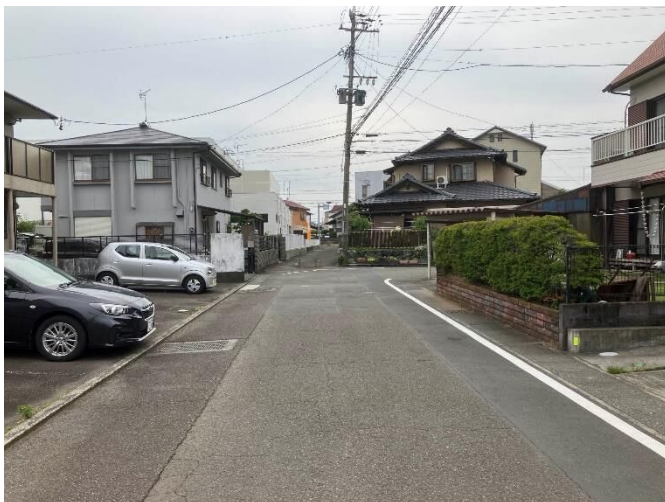
〈前島2丁目 しずおか焼津信用金庫裏〉  
鋭角の急カーブであるが、カーブミラーがない。登校時間帯には車通りも増える。

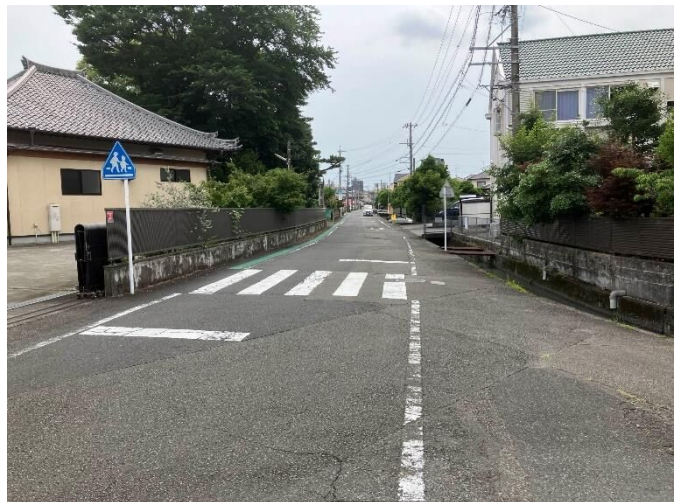
〈小石川町1丁目〉  
横断歩道には信号がなく、歩行者に気づかず止まらない自動車が多い。

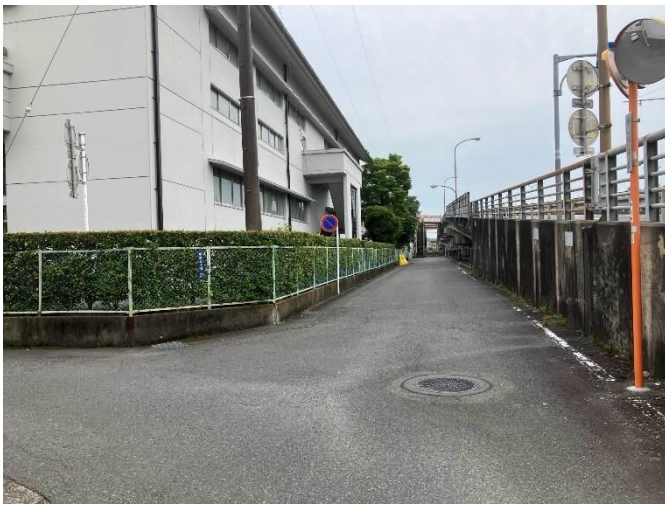
＜市民体育館裏＞  
タクシーなどがスピードを出してよく通る。歩道と車道の区別がなく逃げ場もない。

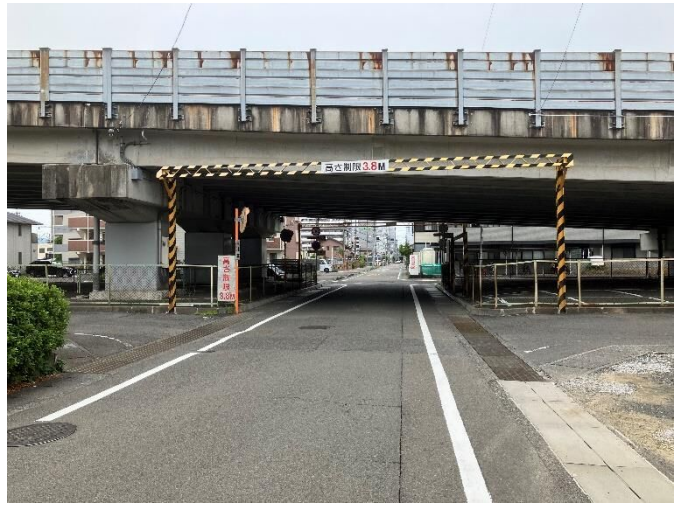
＜前島1丁目＞  
暗く、脇道も多いため、運転する立場からすると、歩行者に気が付きにくい。

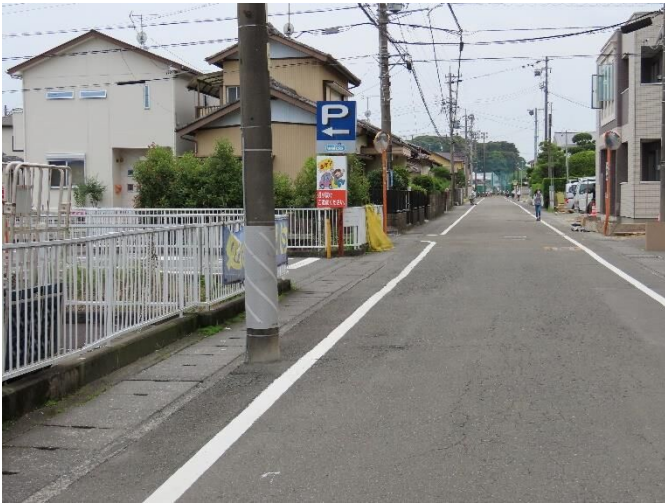
＜ウエルシア 北側＞  
駐車場から出てくる車を避けようとして、車道に飛び出す歩行者が見られる。

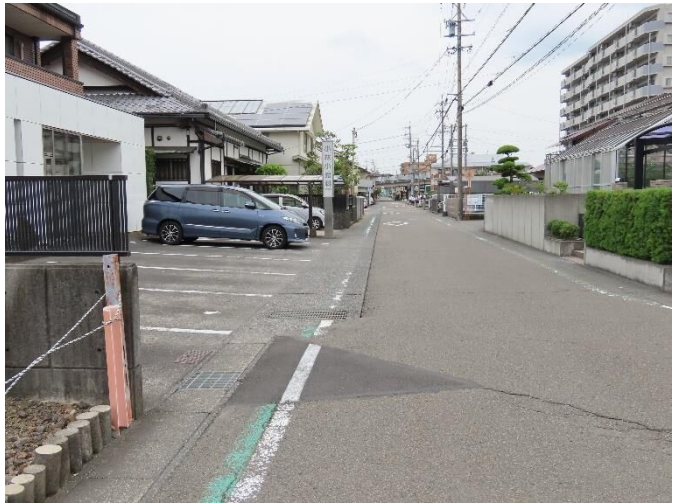
＜小林小児科前＞  
自動車の交通量が多い。  
また、街灯がなく、暗い。

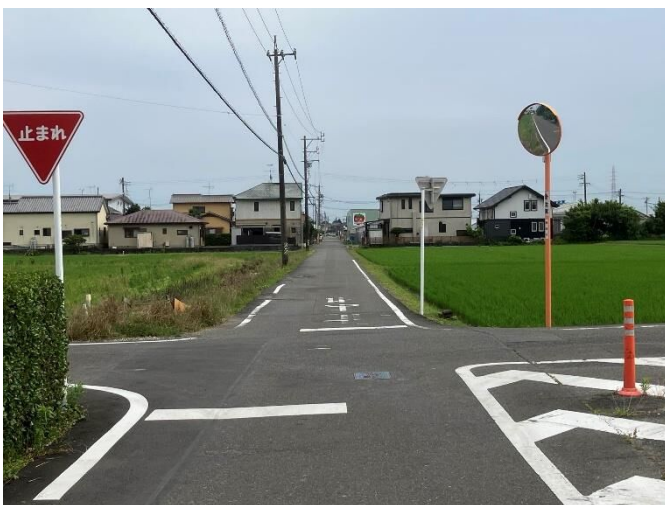
＜青南町 ジャパンベリー付近＞  
スピードを出す自動車が多い。また雨の日は自動車によって水たまりの水が飛び跳ねる。

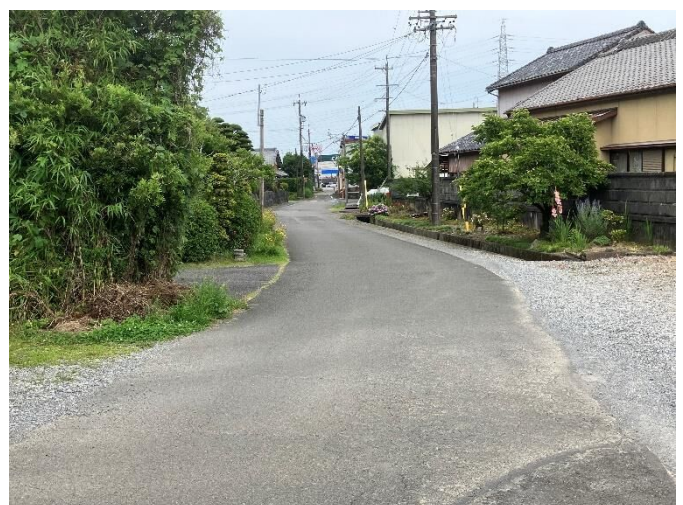
＜内瀬戸 614-1＞  
道幅が狭く、自動車が抜け道として使用しているためスピードを出している。

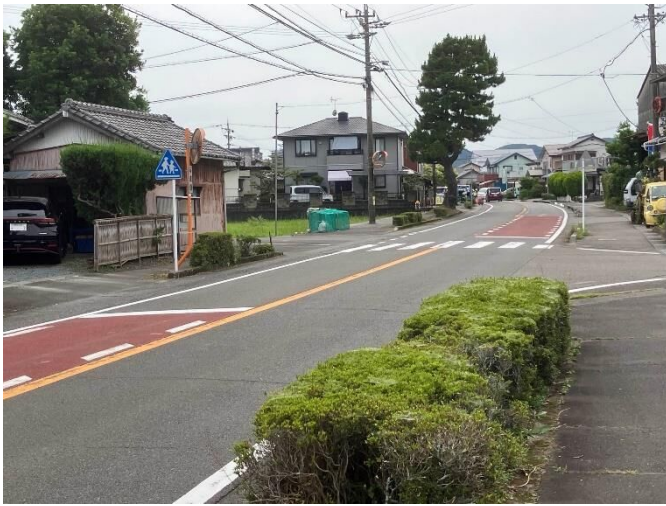
＜下青島 杏林堂付近＞  
横断歩道には信号がなく、歩行者に気付かず止まらない自動車が多い。

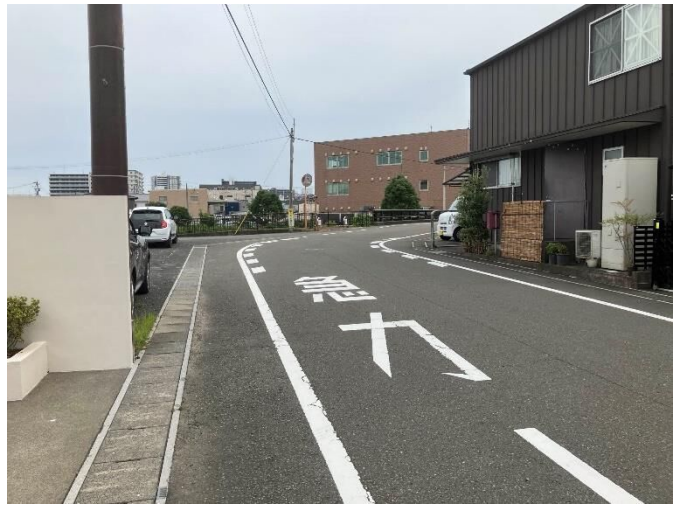
＜青木2丁目 神楽田橋付近＞  
急カーブで、内側に寄せて曲がってくる自動車があり、巻き込み事故の危険性がある。

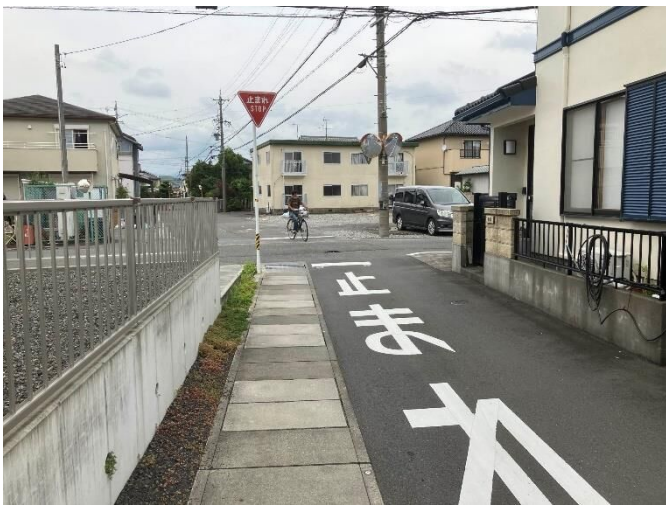
＜田沼2丁目付近の交差点「南」＞  
一旦停止をしない自転車の事故が多発している。

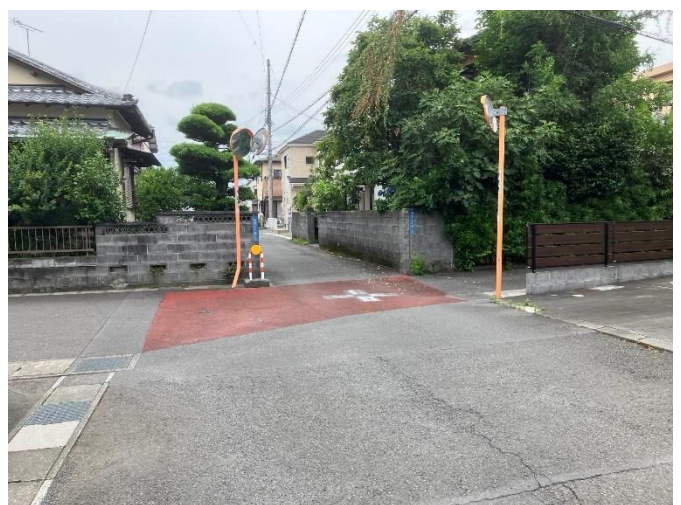
＜田沼2丁目付近の交差点「北」＞  
一旦停止をしない自転車の事故が多発している。

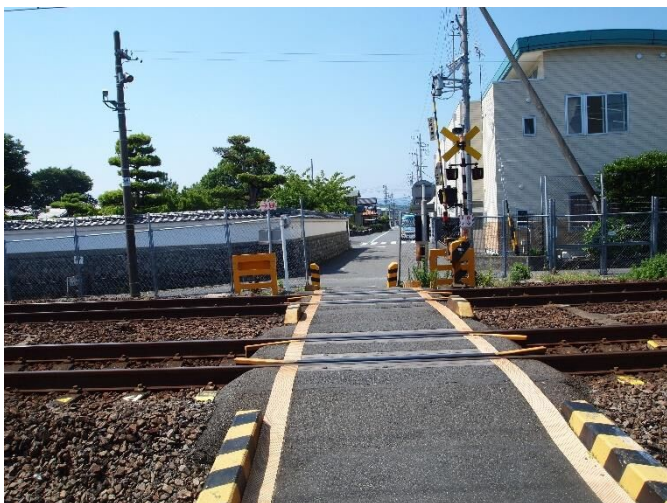
＜田沼2丁目付近の踏み切り＞  
一旦停止をしないで渡る中高生の自転車が多い。

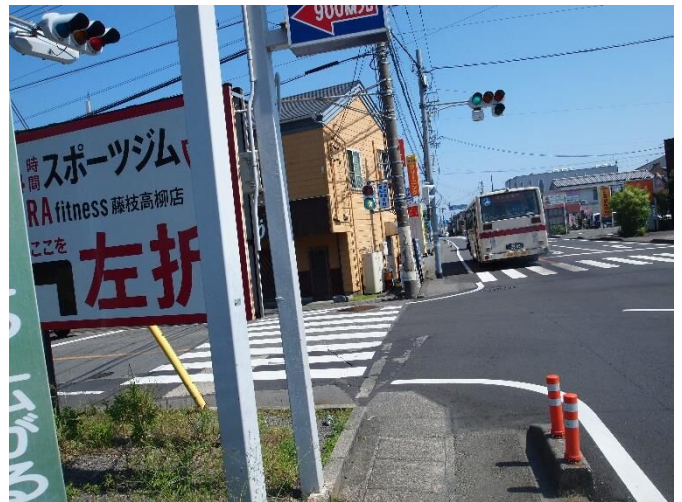
＜イオンビック西側交差点＞  
歩行者が留まっている場所が少なく、右左折車が巻き込む危険がある。

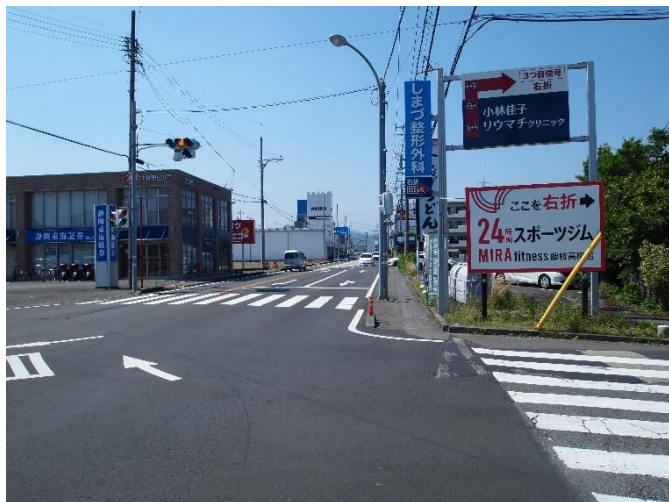
### ＜丸亀製麺西側の歩道＞

歩道が狭く、自転車と歩行者とのすれ違いが危険である。また、雨の日は水がたまり歩きにくい。

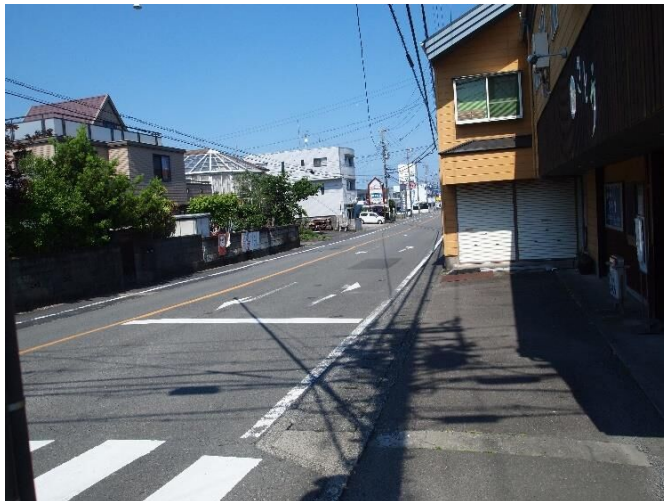
### ＜イオンビック西側交差点からの歩道＞

縁石がなく、歩行者と自転車及び自動車とのすれ違いが危険である。

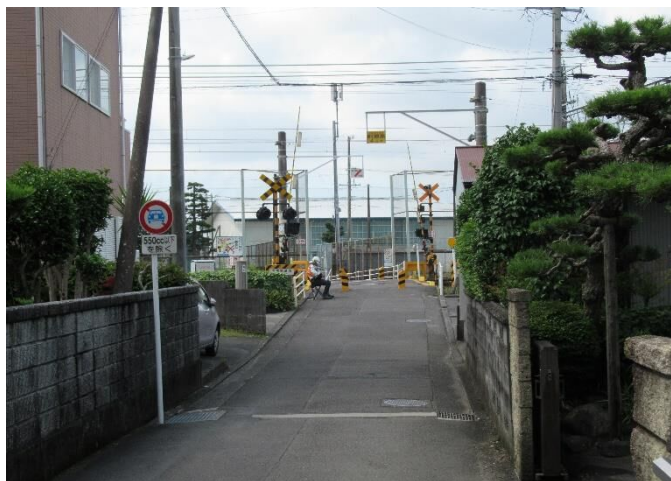
### ＜青中前踏切北側＞

道幅が2～3メートル程度なので、道に広がって歩くと自転車やバイクも通るため危険である。

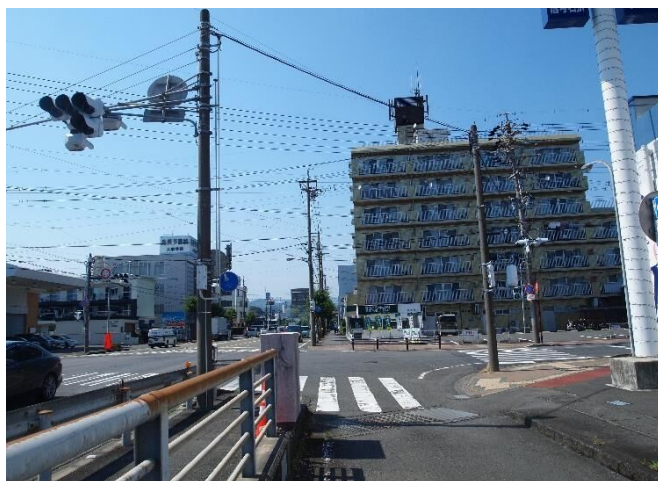
### ＜青島高架北交差点＞

2段階で直進するべきであるが、わかりにくく危険である。

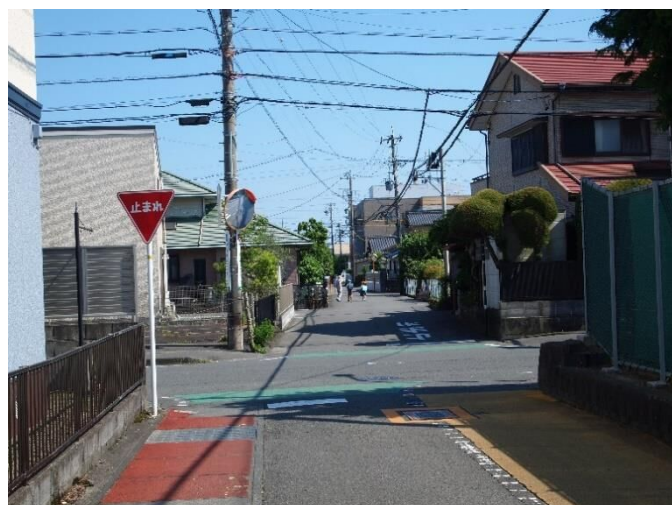
### ＜青中テニスコート東側十字路＞

見通しが悪く、自転車と車が接触してしまう危険がある。

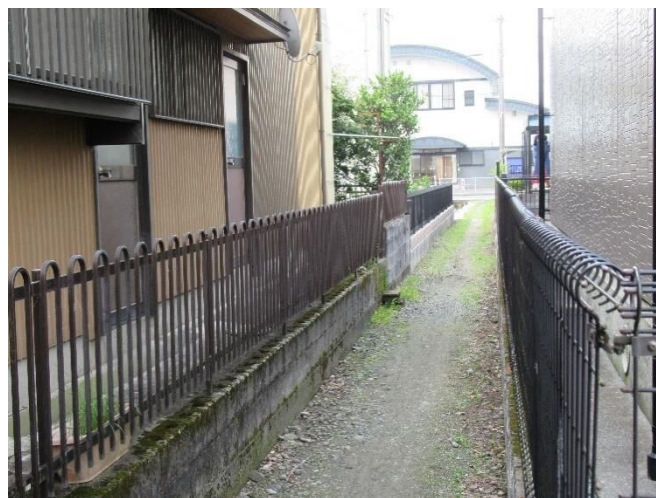
### ＜追分町内会館前のあぜ道＞

雨の日には土がぬかるんで滑りやすく、乾いた後は地面に凸凹ができる。
