# 建築 営繕 レポート

## 北部給食センター調理棟及び 付属棟の屋根・外壁防水改修工 事が始まりました！

- 建設工事名  
北部給食センター屋根・外壁防水改修工事
- 工事概要
  - ・ 構造：S造、平屋建て
  - ・ 延べ面積：調理棟約1,065㎡+付属棟約142㎡
  - ・ 工事内容：防水・塗装工事
- 工期  
平成29年7月24日～平成29年12月4日
- 施工者  
有限会社 日栄カラー

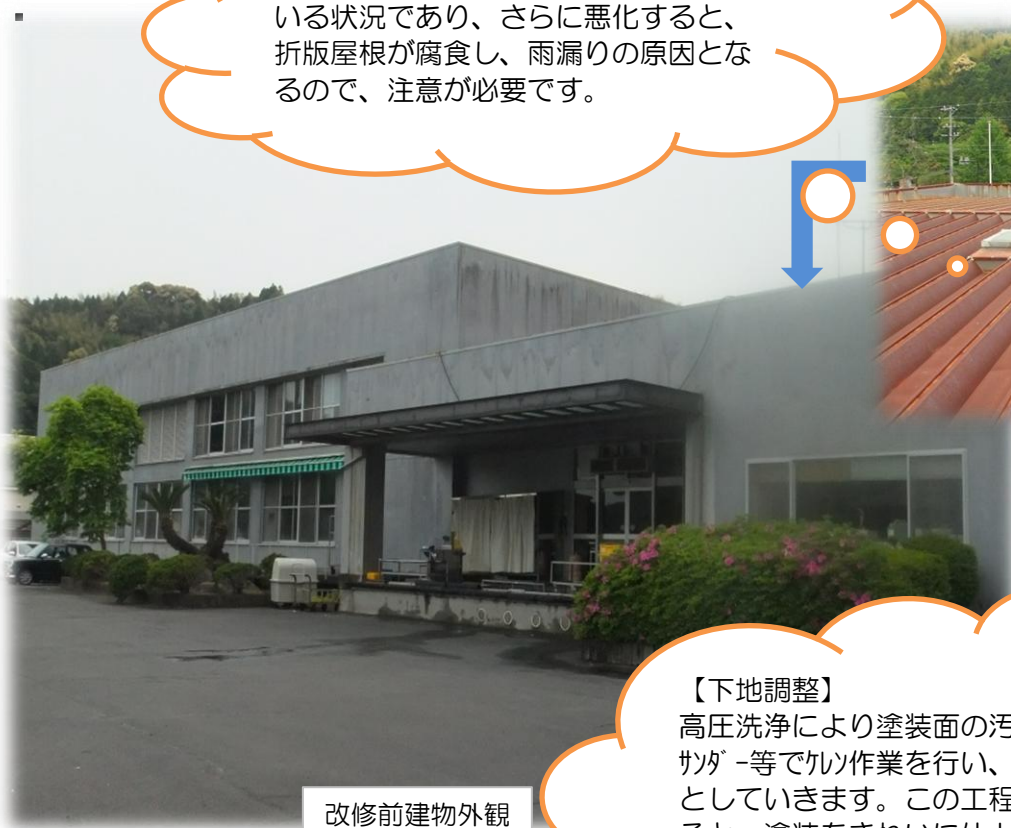
改修前建物外観

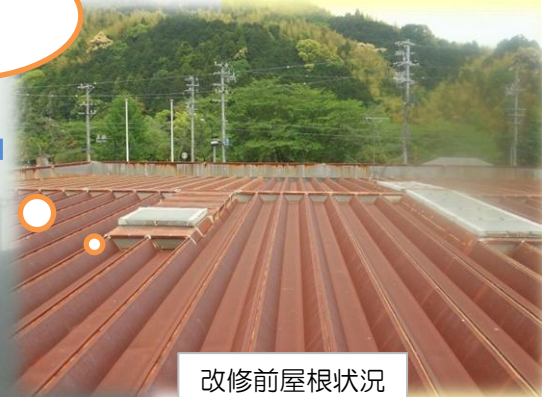
施設の折版屋根はほぼ全面が発錆している状況であり、さらに悪化すると、折版屋根が腐食し、雨漏りの原因となるので、注意が必要です。

改修前屋根状況

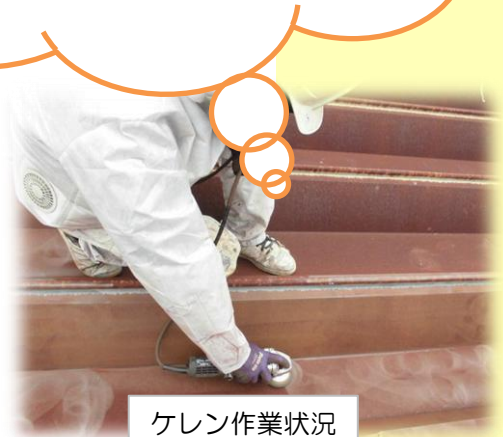
ケレン作業状況

【下地調整】  
高圧洗浄により塗装面の汚れを落とし、  
カッター等で削り作業を行い、表面の錆を落  
としていきます。この工程が不十分にな  
ると、塗装をきれいに仕上げても、塗装  
面と塗料の密着性が低く、塗装の剥離や  
ひび割れに繋がるため、重要な工程です。
