藤枝市

土砂災害・洪水ハザードマップ

稲葉地区

浸水想定区域【想定最大規模】

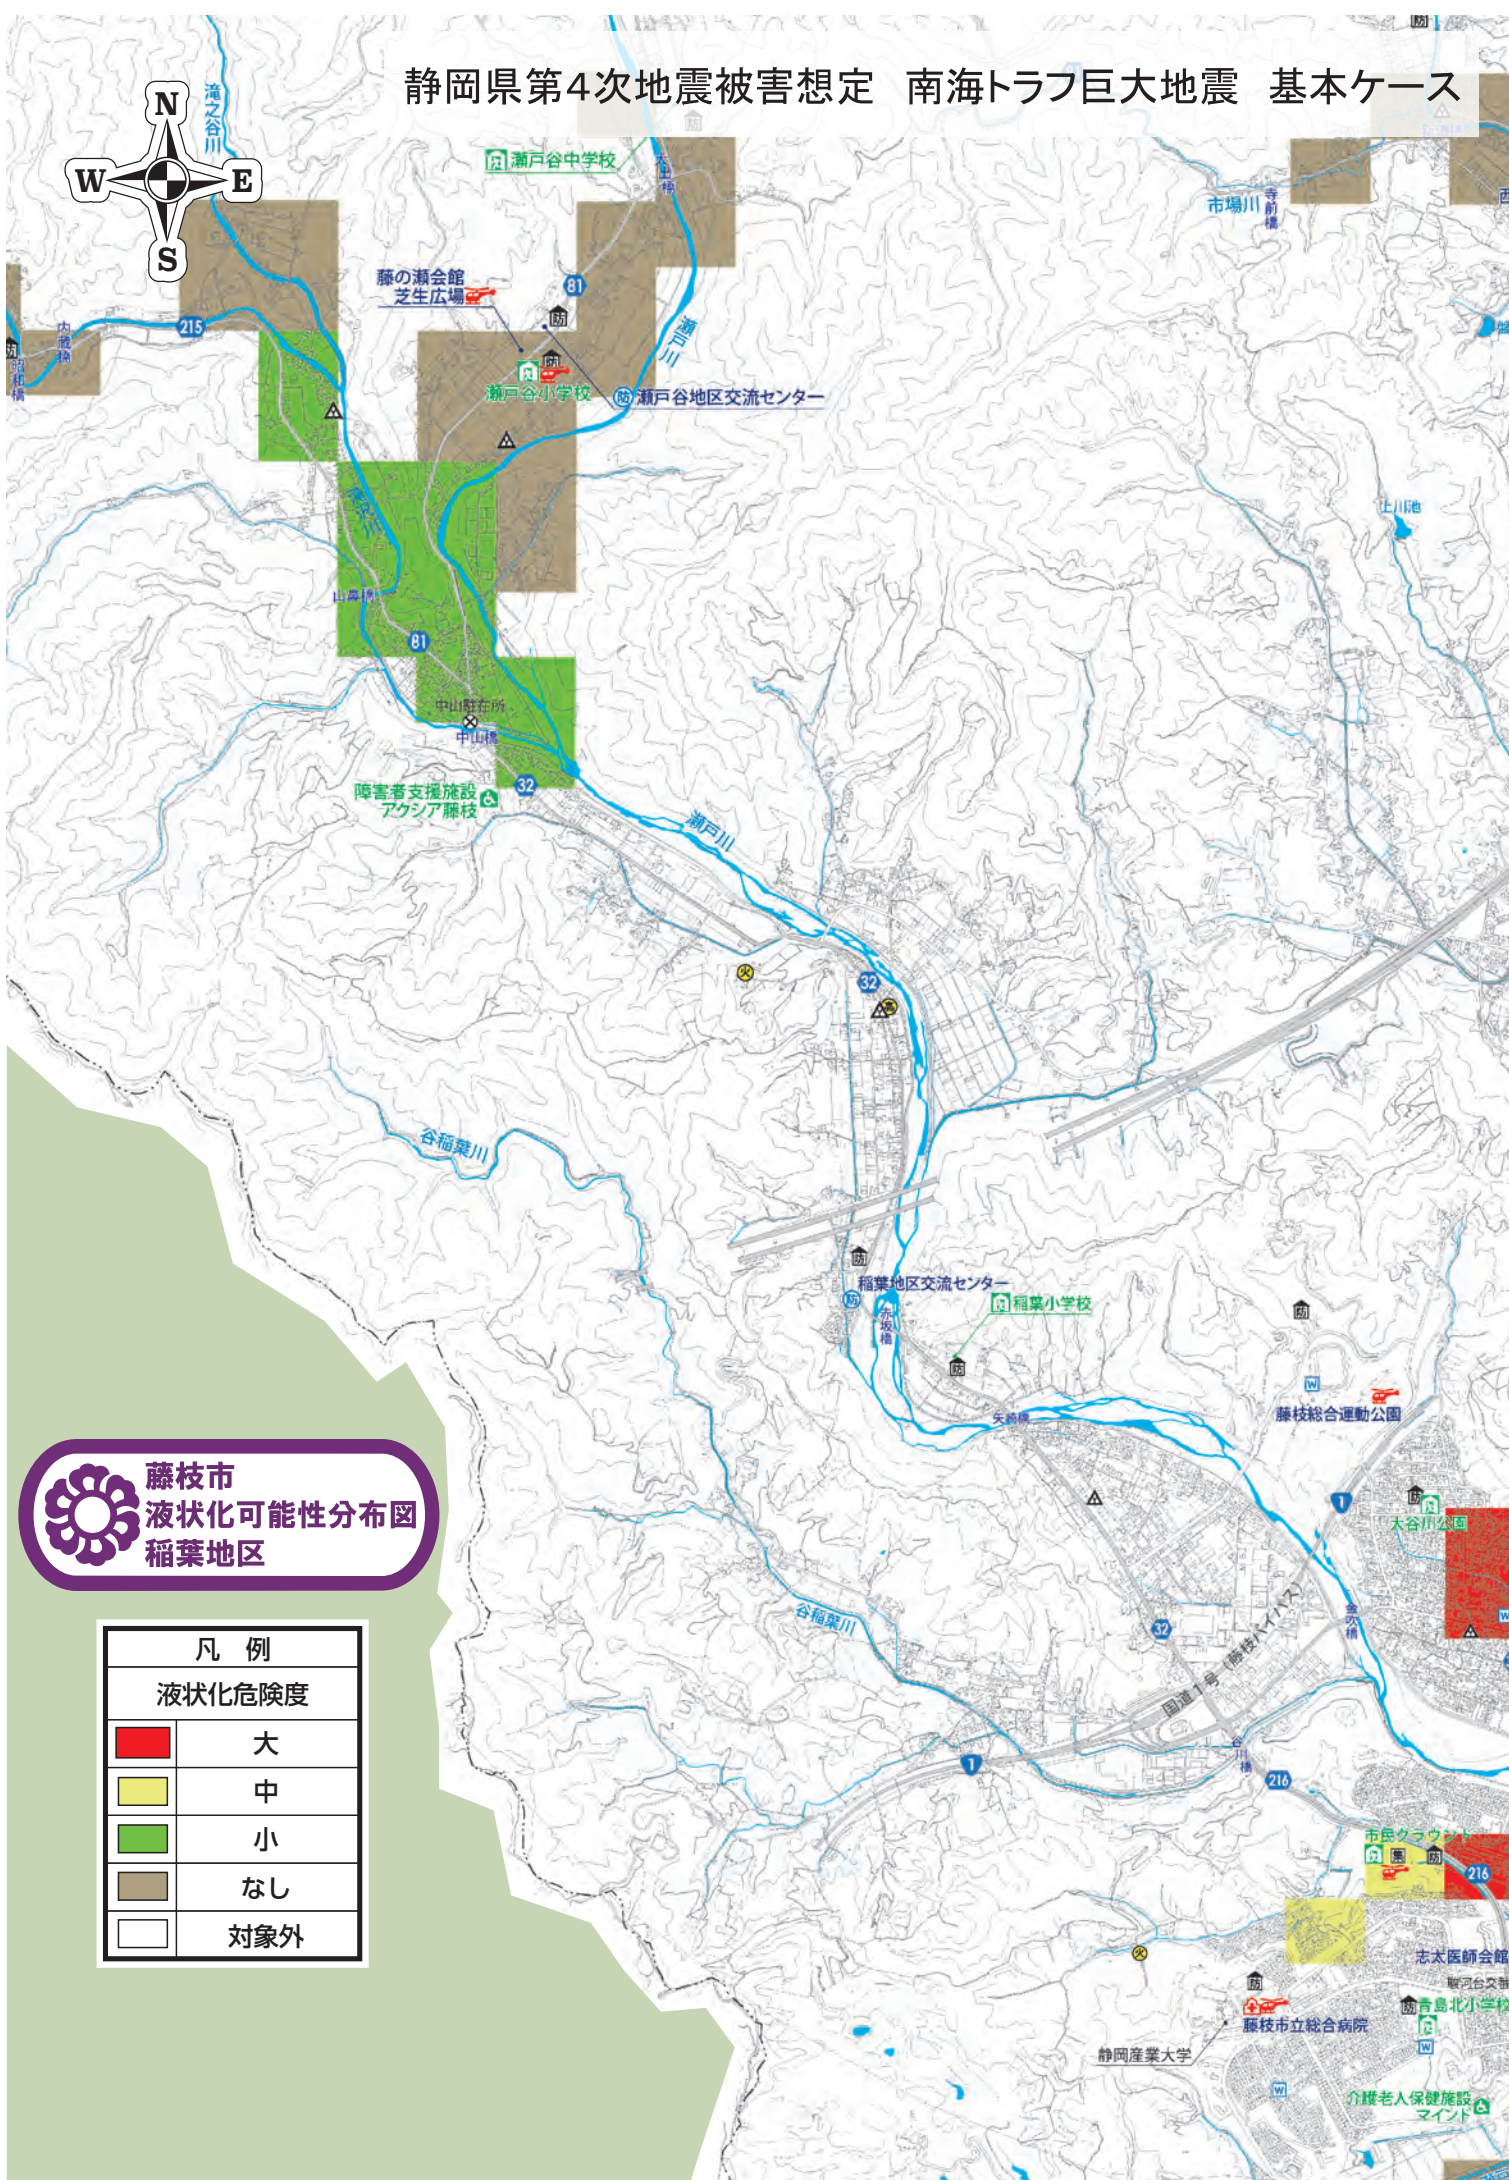
このマップは、大井川水系（大井川・大津谷川）、瀬戸川水系（瀬戸川・朝比奈川・葉梨川）、栃山川水系（栃山川・木屋川）の各河川を対象に、**想定最大規模の降雨**によって増水し堤防決壊や越流が発生したとき、**想定される浸水の状況（浸水想定区域および浸水深）**を表示しています。

Map showing flood hazard areas in the Inaba District. The map includes labels for rivers (瀬戸川, 大井川, 谷川, 寺島川, 鹿鳴渡川, 南谷川), roads (32, 216, 1), and landmarks (稲葉小学校, 谷稲葉会館, 堀之内公民館, 運動公園大橋, 矢崎橋, 赤坂橋, 助宗新橋, 助宗橋, 中山橋, 谷稲葉大橋, 樋田橋, 金吹橋). It also shows the location of the Inaba District Exchange Center (稲葉地区交流センター) and the Inaba District Emergency Evacuation Site (指定緊急避難場所).

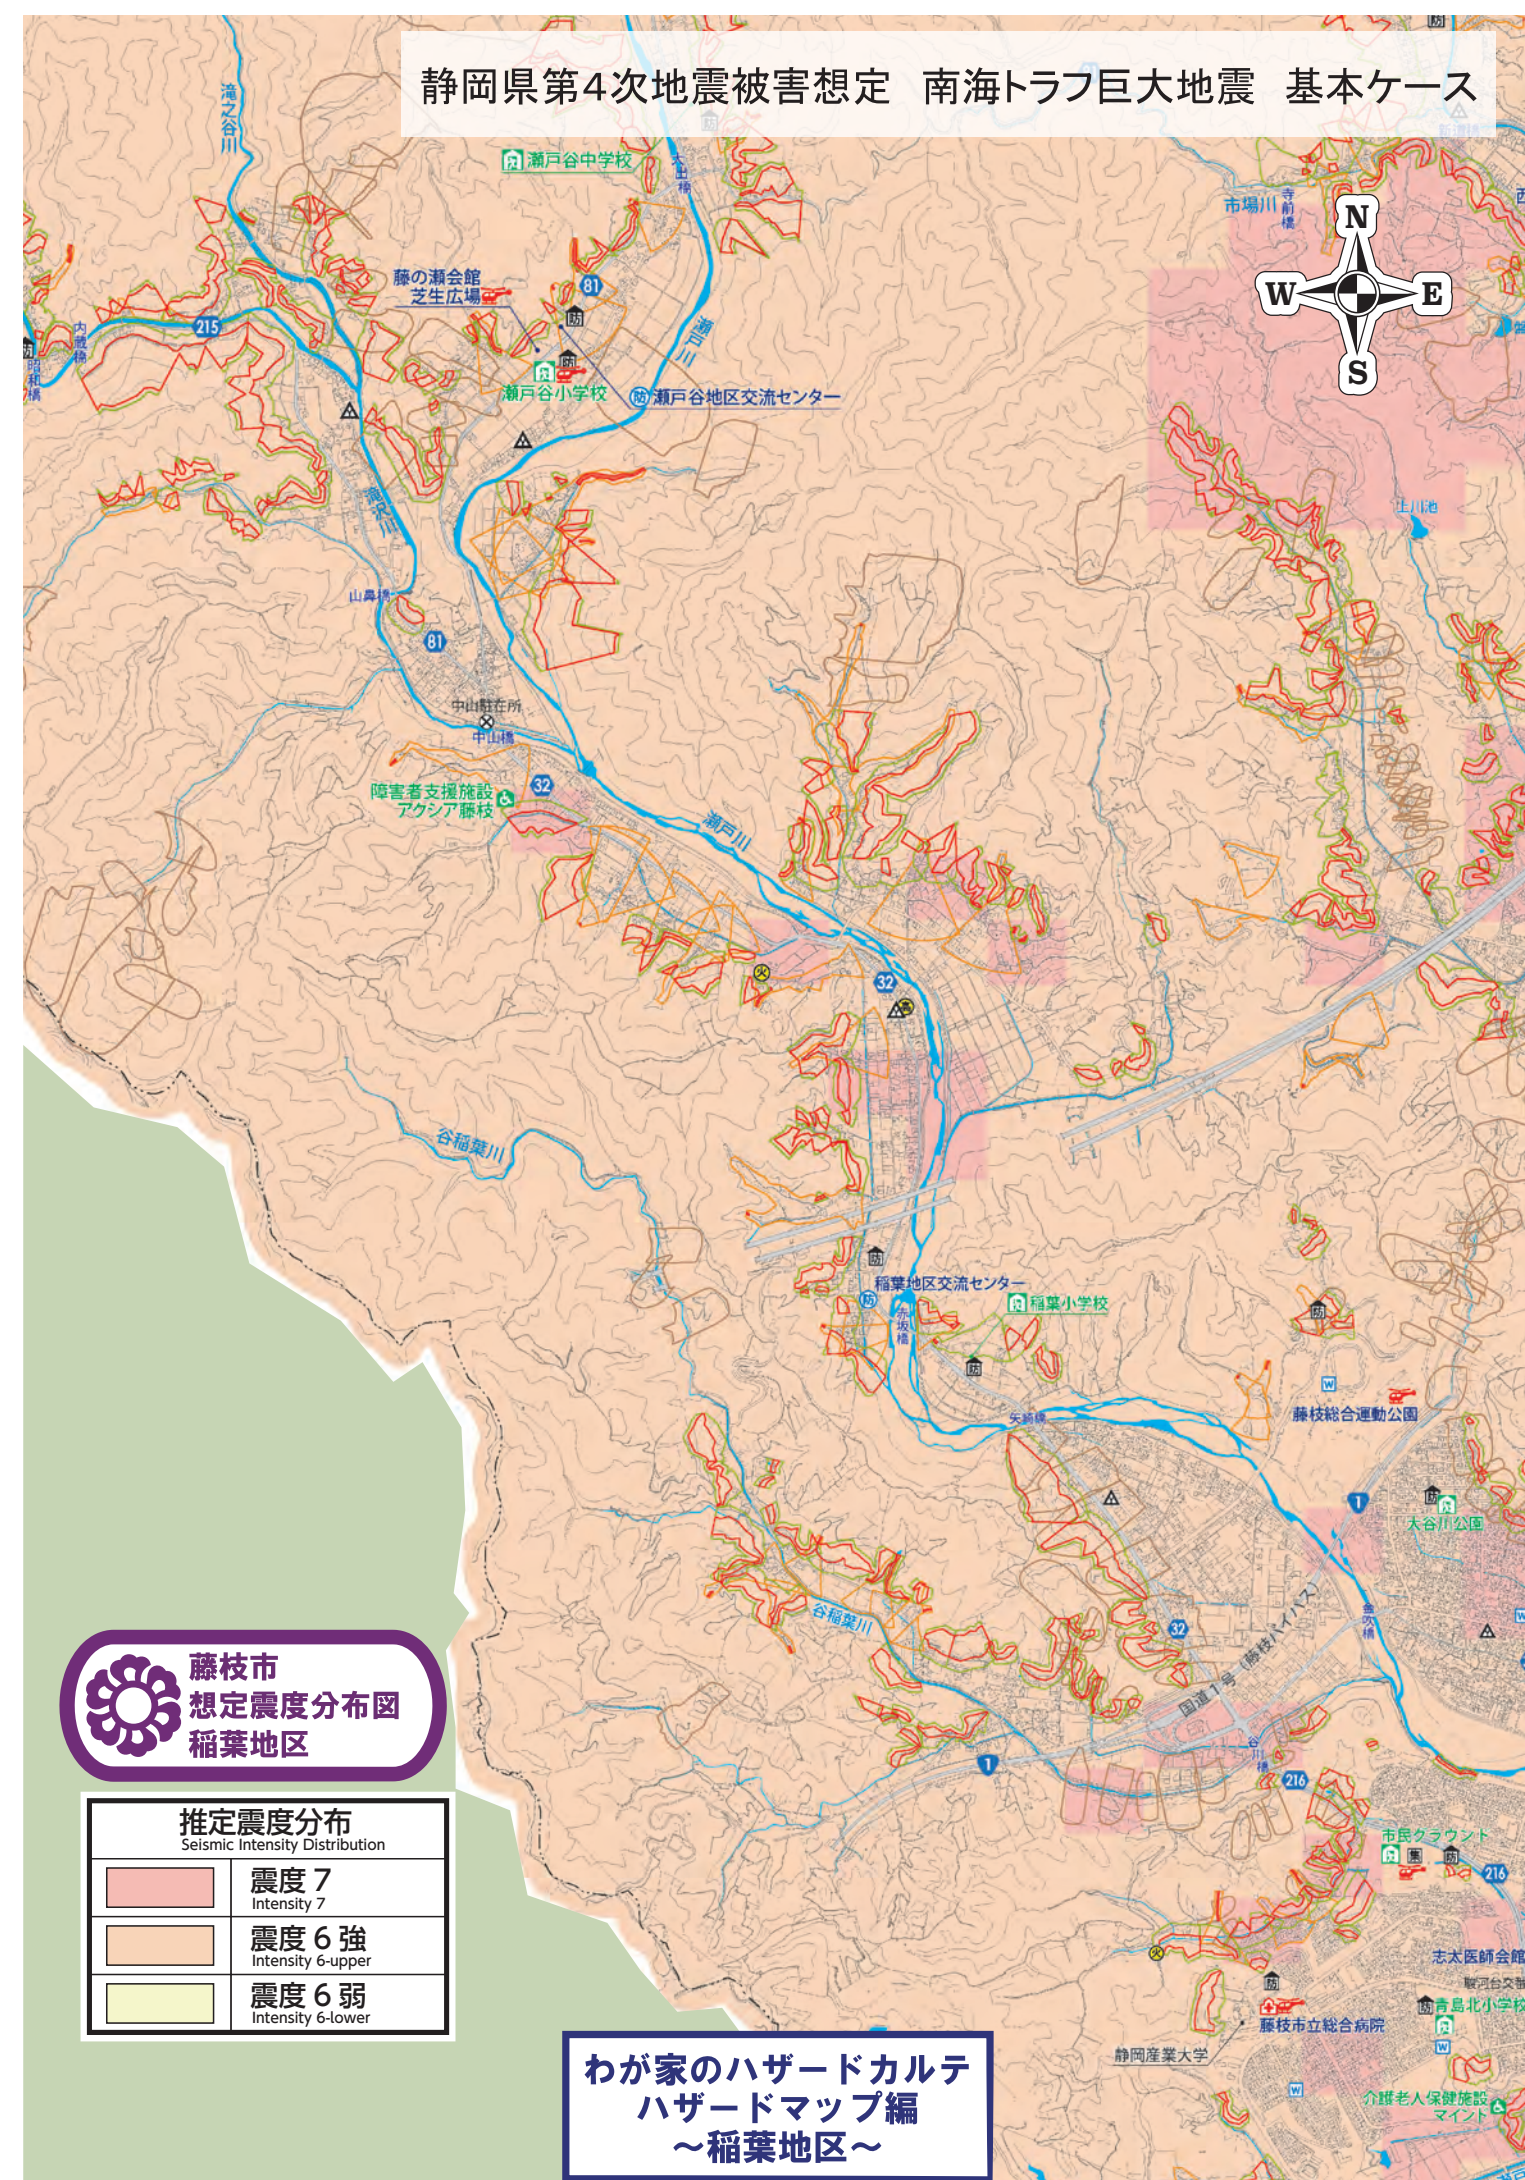
激しい川の流れて堤防や地盤が削られる河岸侵食により家屋が倒壊・流失するおそれがあり、早期の避難が必要な区域。
