# 下水道の防災対策

## 地域防災指導員養成講習会

環境水道部下水道課

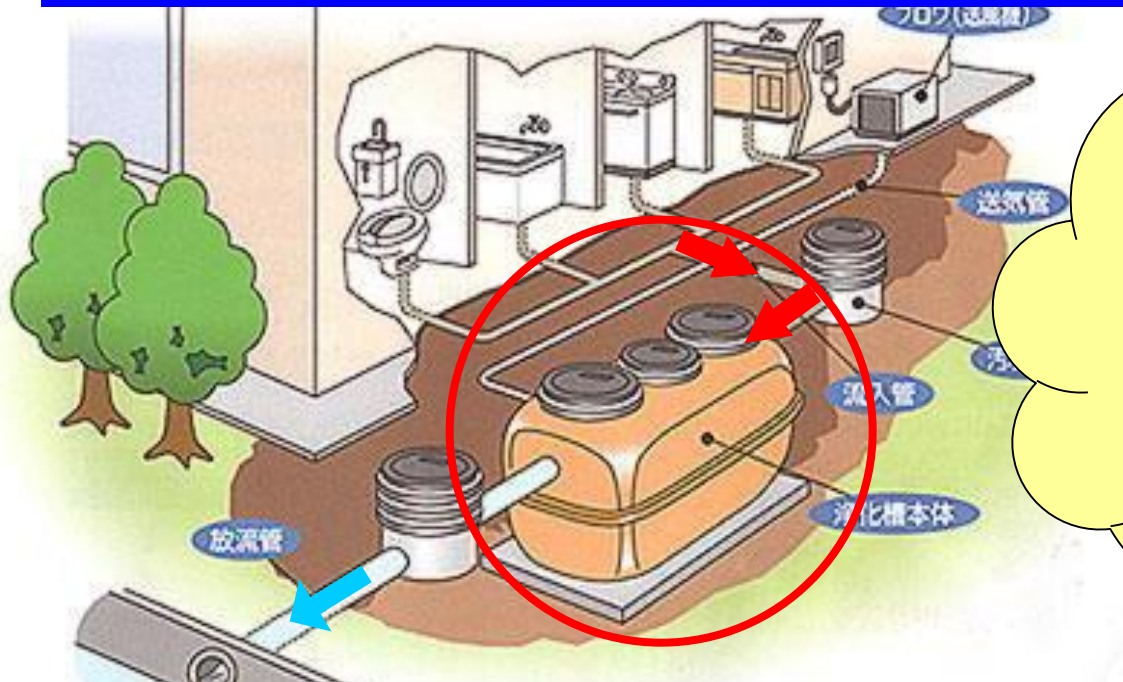
# 「合併処理浄化槽」の場合

家庭からの汚れた水を約  
**10分の1**ぐらいまでき  
れいにできます！

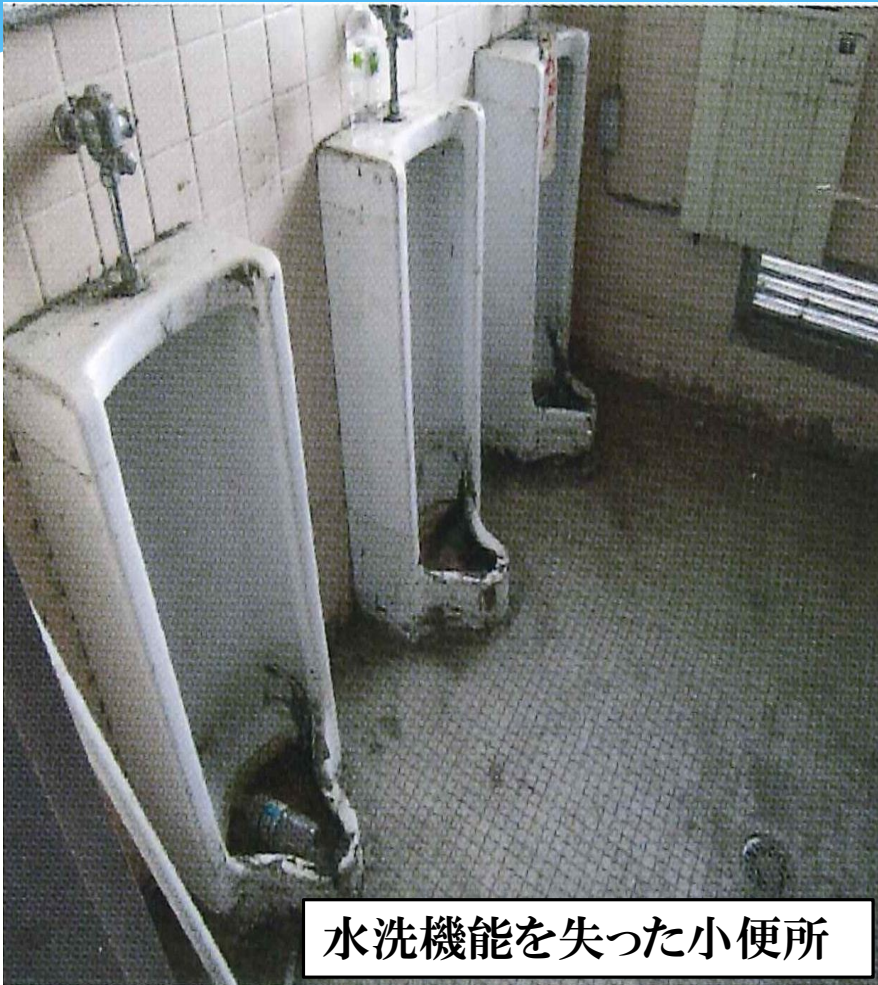
水洗機能を失った小便所

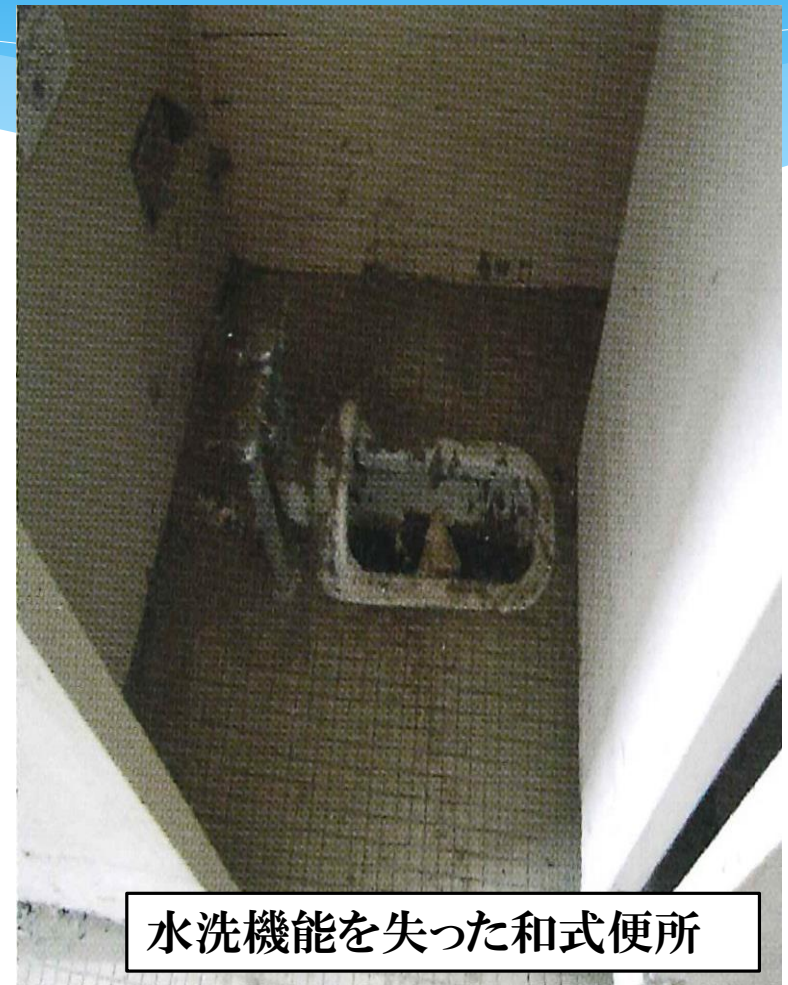
水洗機能を失った和式便所

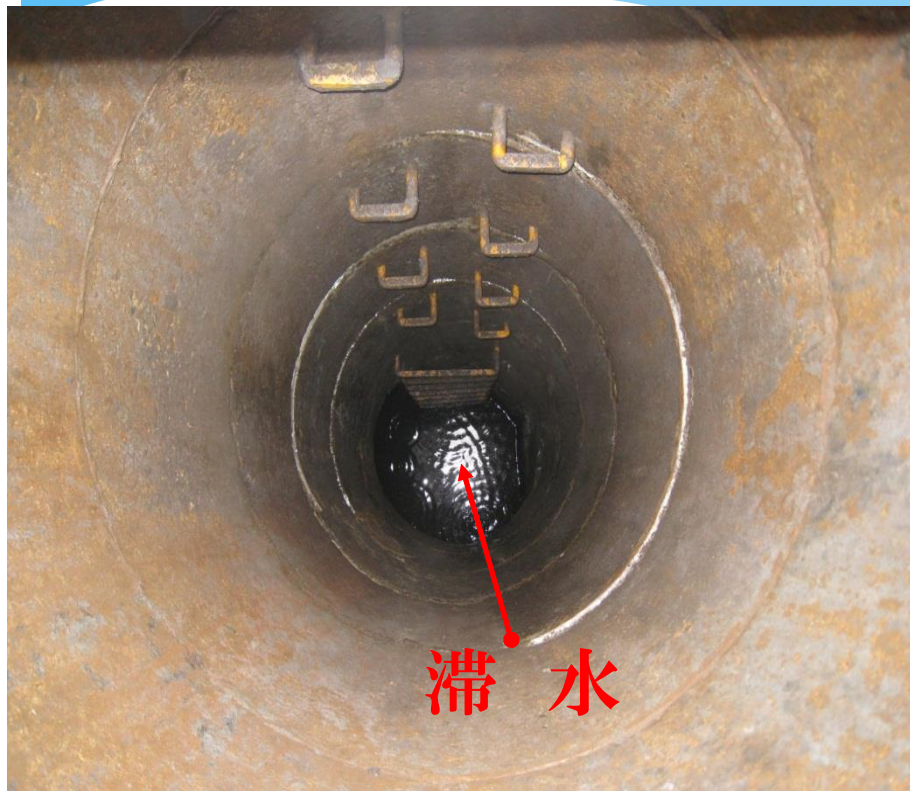
滞水

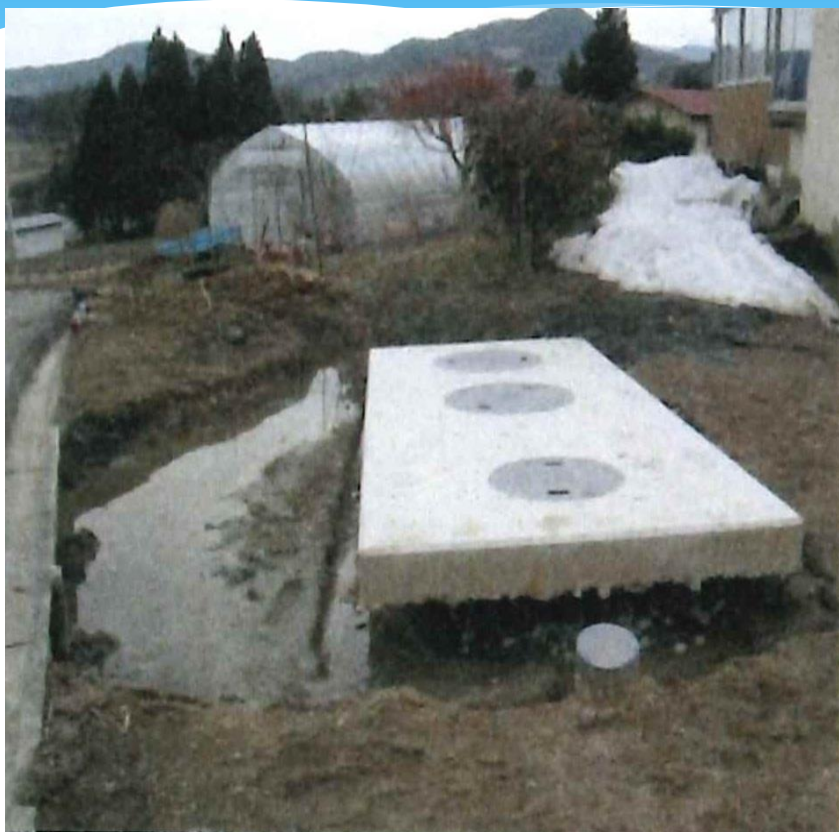
周辺地盤沈下による配管の露出

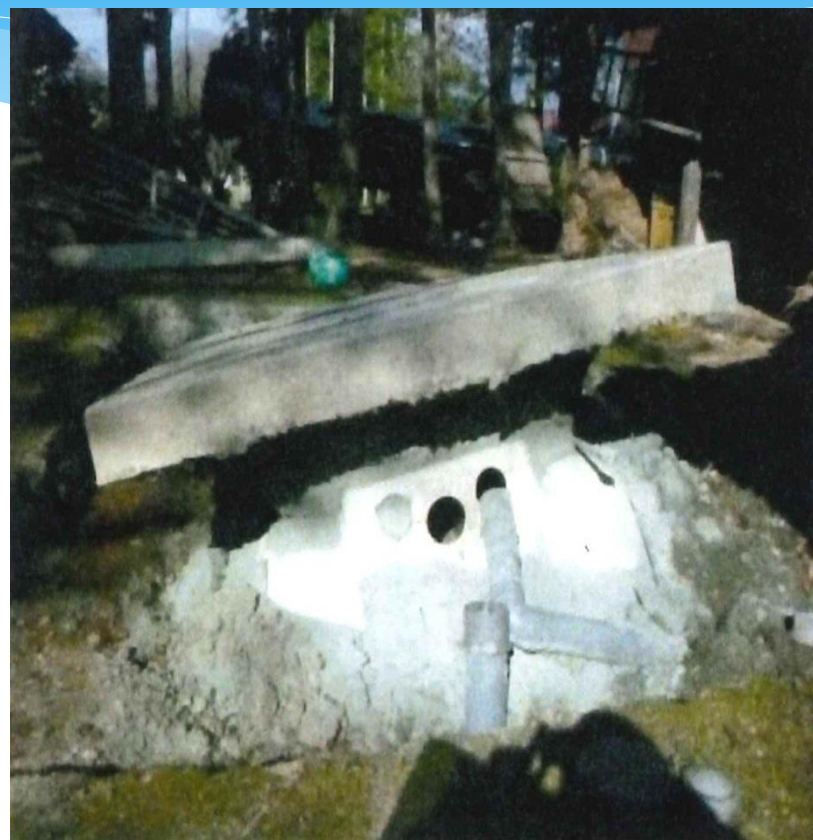
液状化による本体の浮上及び破損

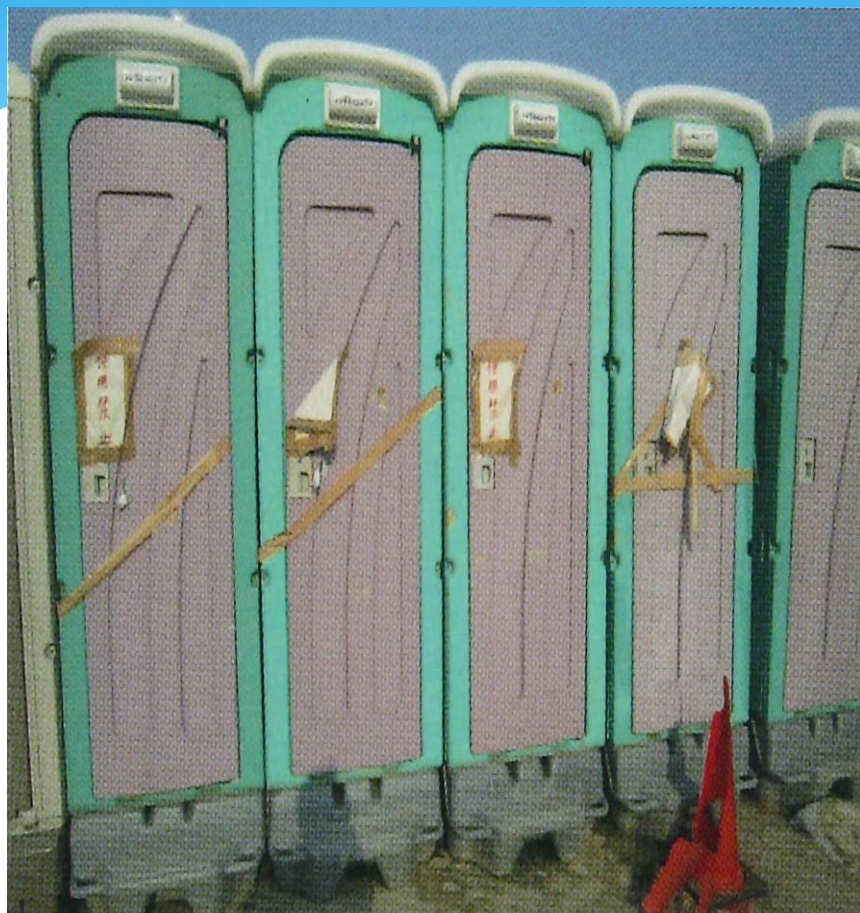
使用できない仮設トイレ

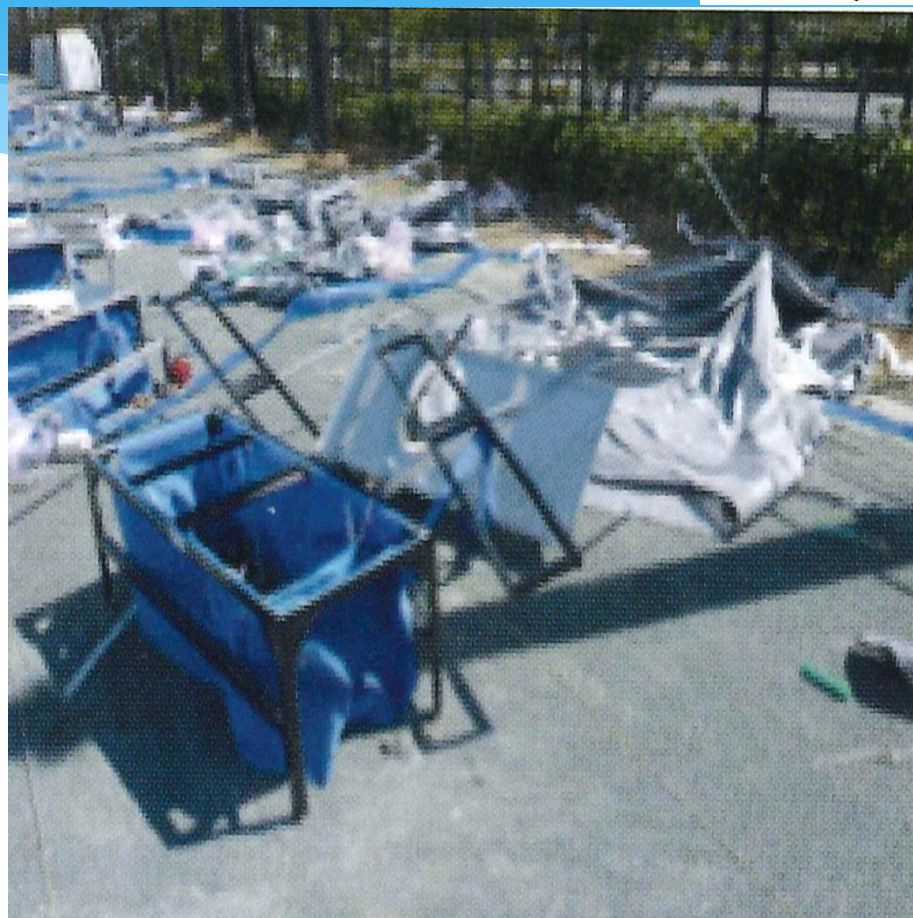
風で転倒したテント型仮設トイレ

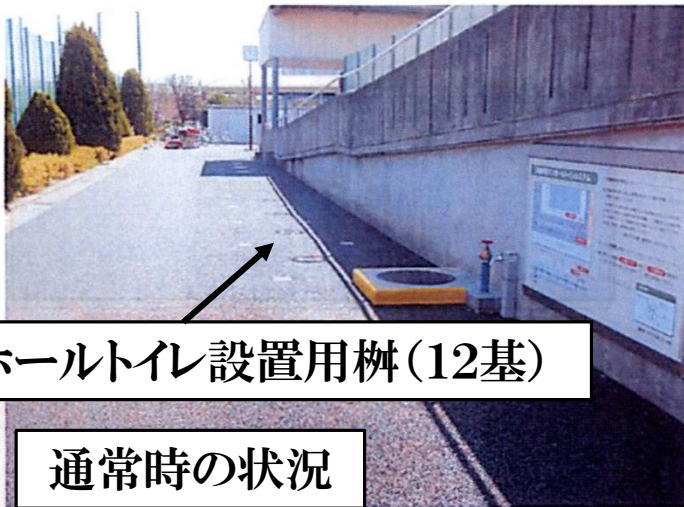
設営前

マンホールトイレ設置用枥(12基)

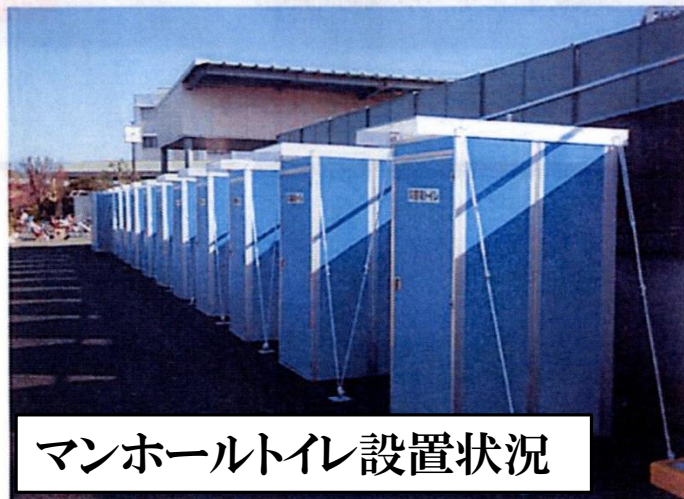
設営後

マンホールトイレ設置状況

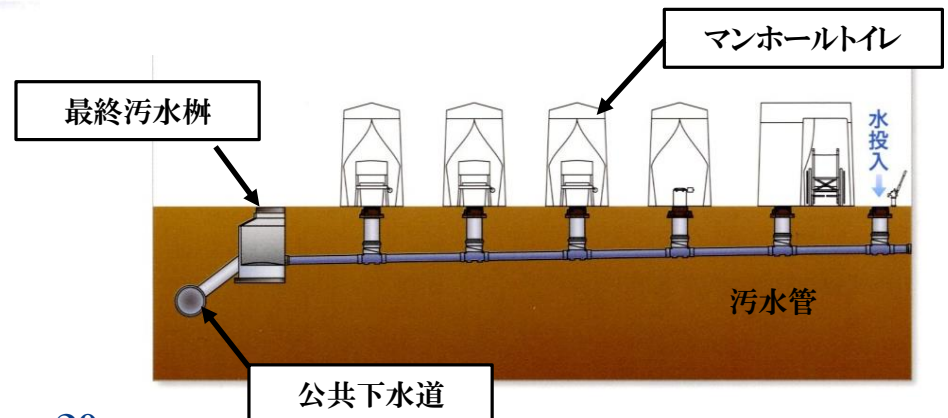
## 断面図 (イメージ図)

大規模災害に伴う断水時でも、プール等の貯留水や井戸水を利用して洗浄可能な災害時用仮設トイレ

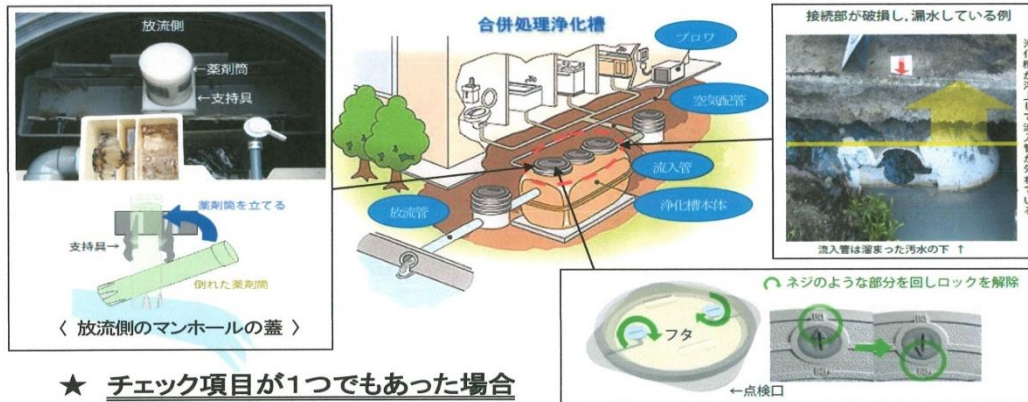
- ブレーカーが落ちてしまう場合は、電気工事業者または電気保安協会に連絡して下さい。
- ブロワに異常がある場合は、コンセントを抜いて保守点検業者に連絡して下さい。  
(感電防止のため、ゴム手袋を着用して下さい。)
- 浄化槽のフタを開けて確認して下さい。(ロックは 10 円硬貨などで開の方に回すと解除することができます。)

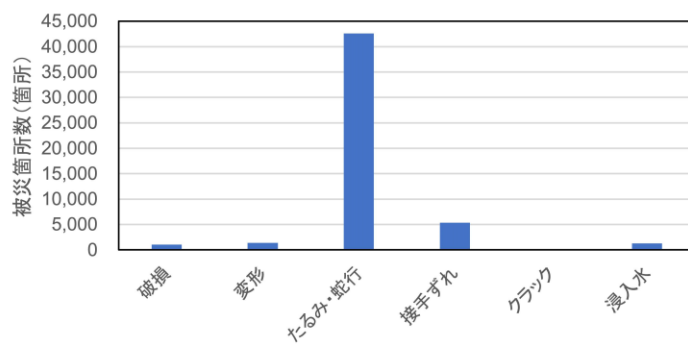
○下水道管路の被災パターンは、「たるみ・蛇行」の箇所数が最も多く、液状化などによる地盤の変動による被害が顕著であった。

塩ビ管(VU)の被災パターン

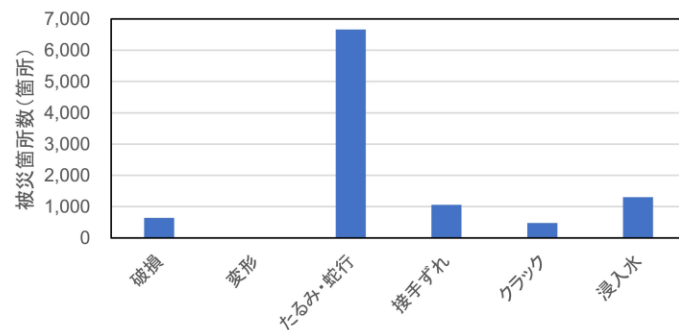
コンクリート管(HP)の被災パターン

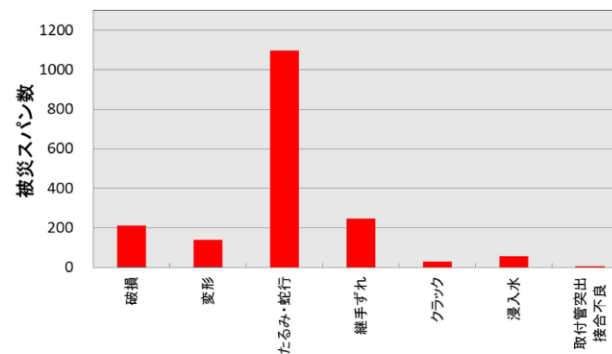
塩ビ管(VU)の被災パターン

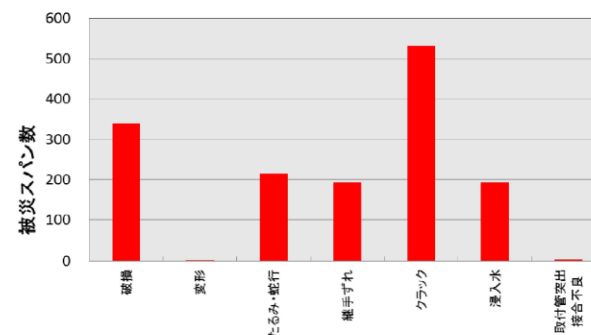
コンクリート管(HP)の被災パターン
