大洲地区(東部) 想定震度分布図

静岡県第4次地震被害想定 南海トラフ巨大地震 基本ケース

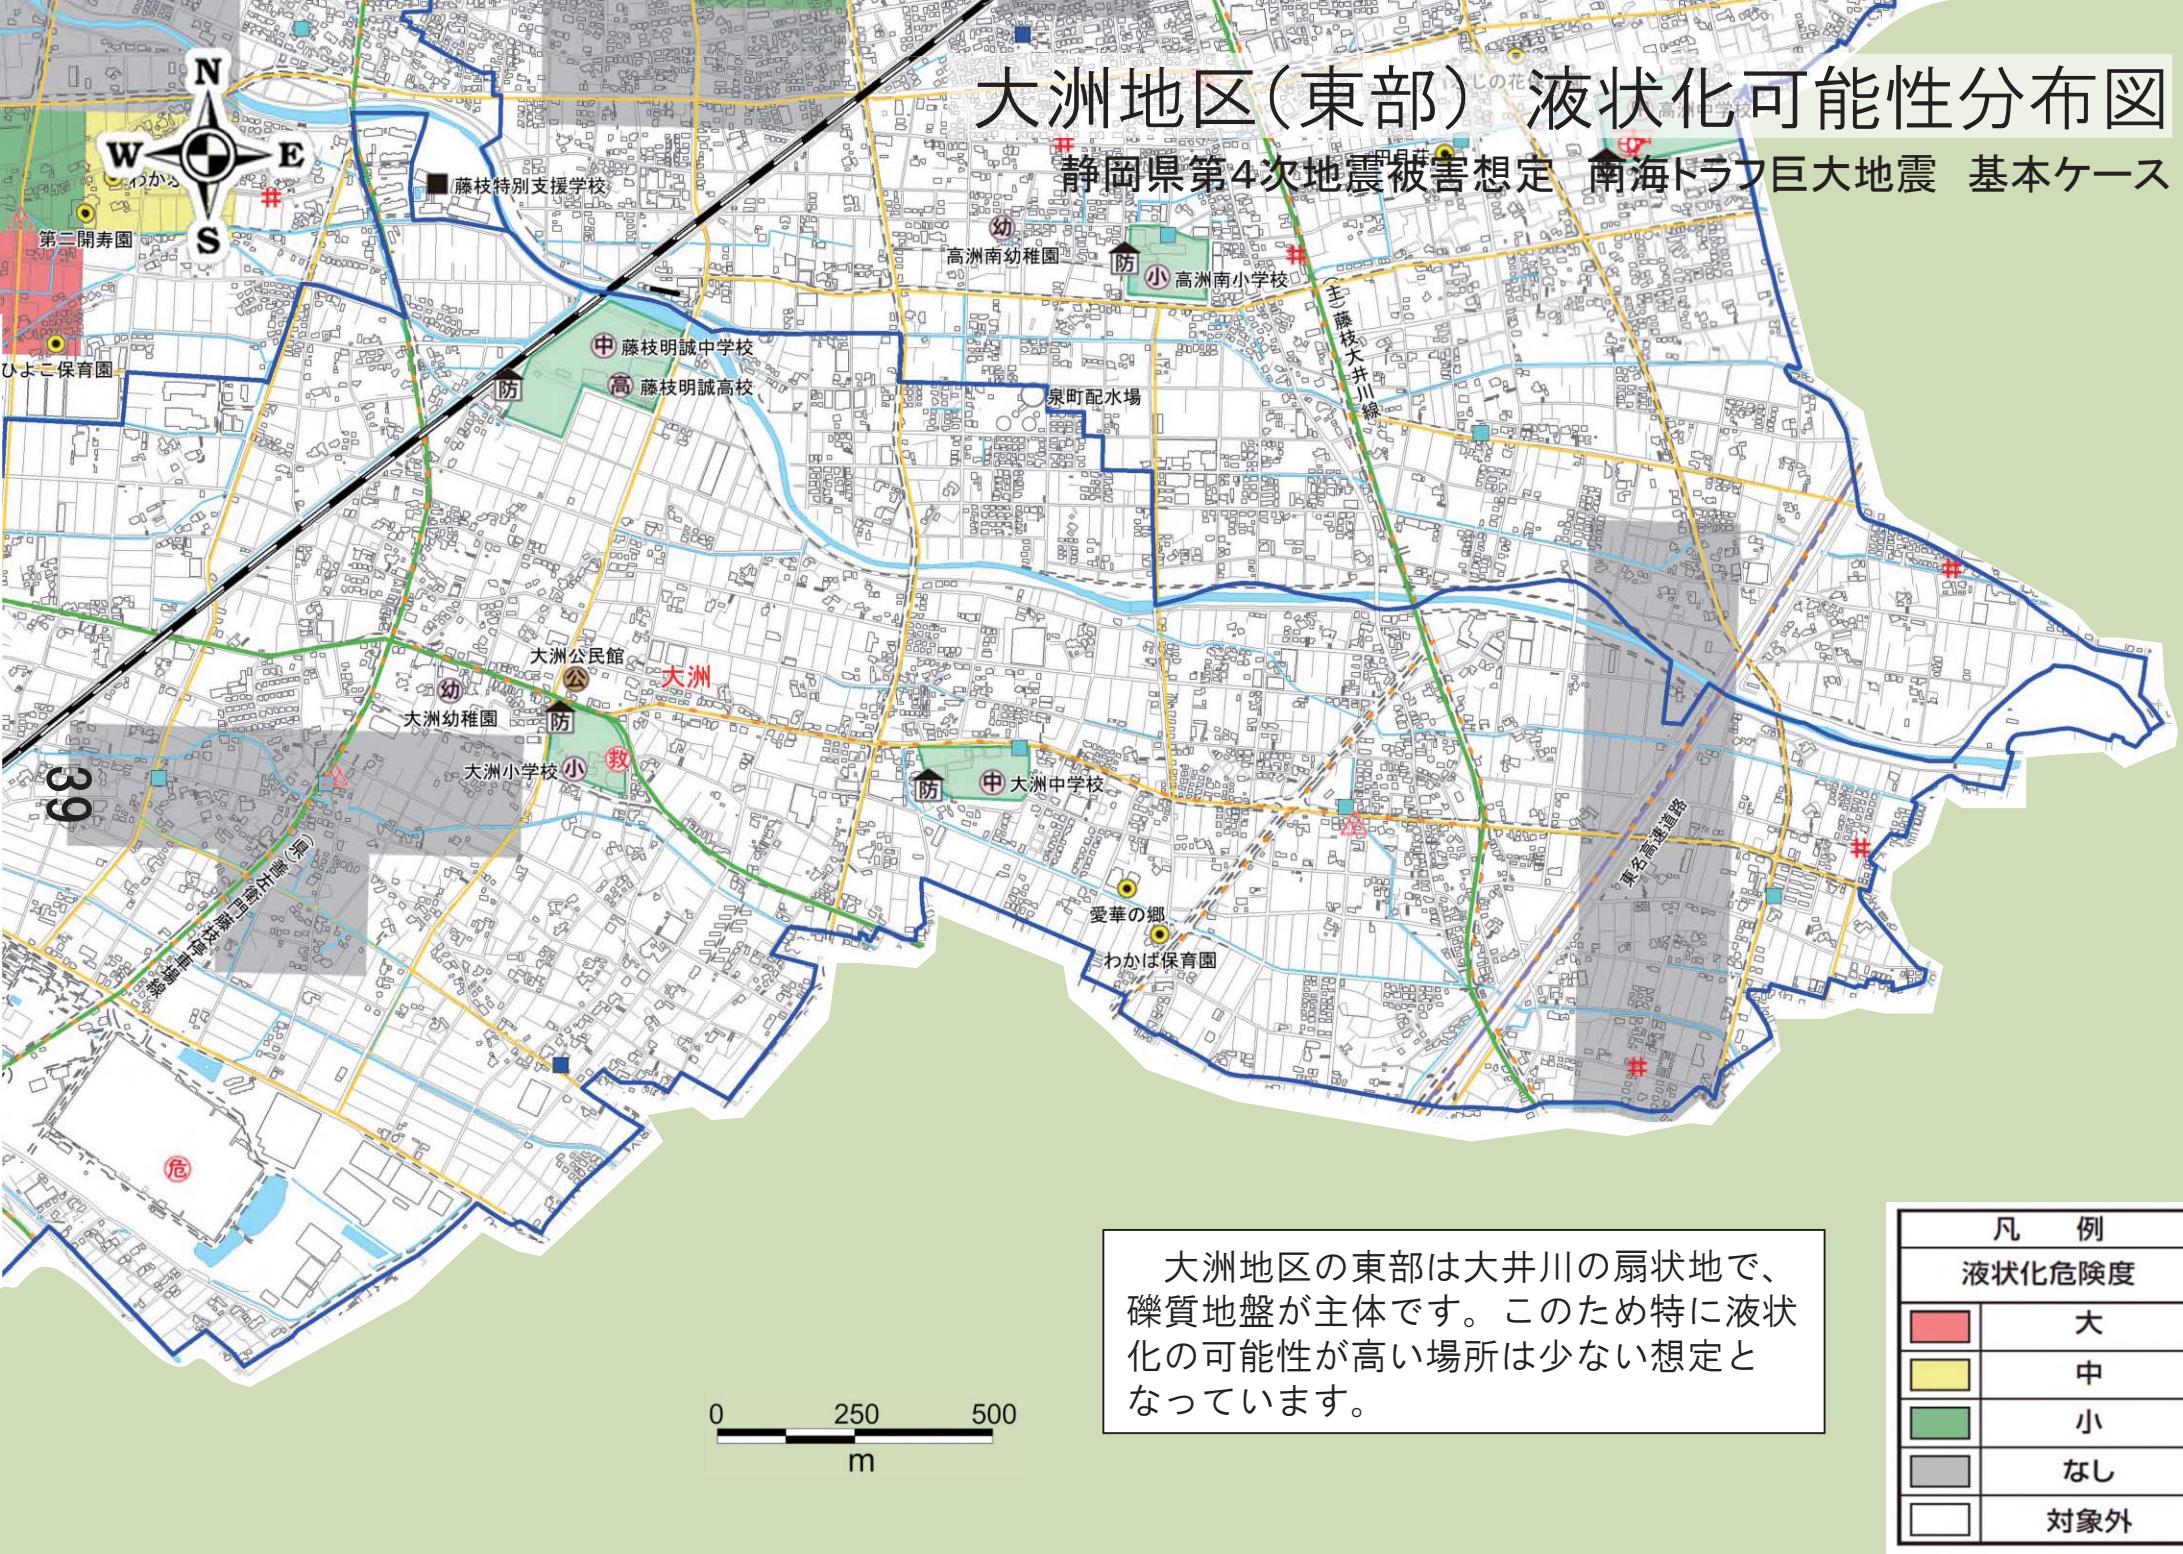
大洲地区(東部) 液状化可能性分布図

大洲地区の東部は大井川の扇状地で、礫質地盤が主体です。このため特に液状化の可能性が高い場所は少ない想定となっています。

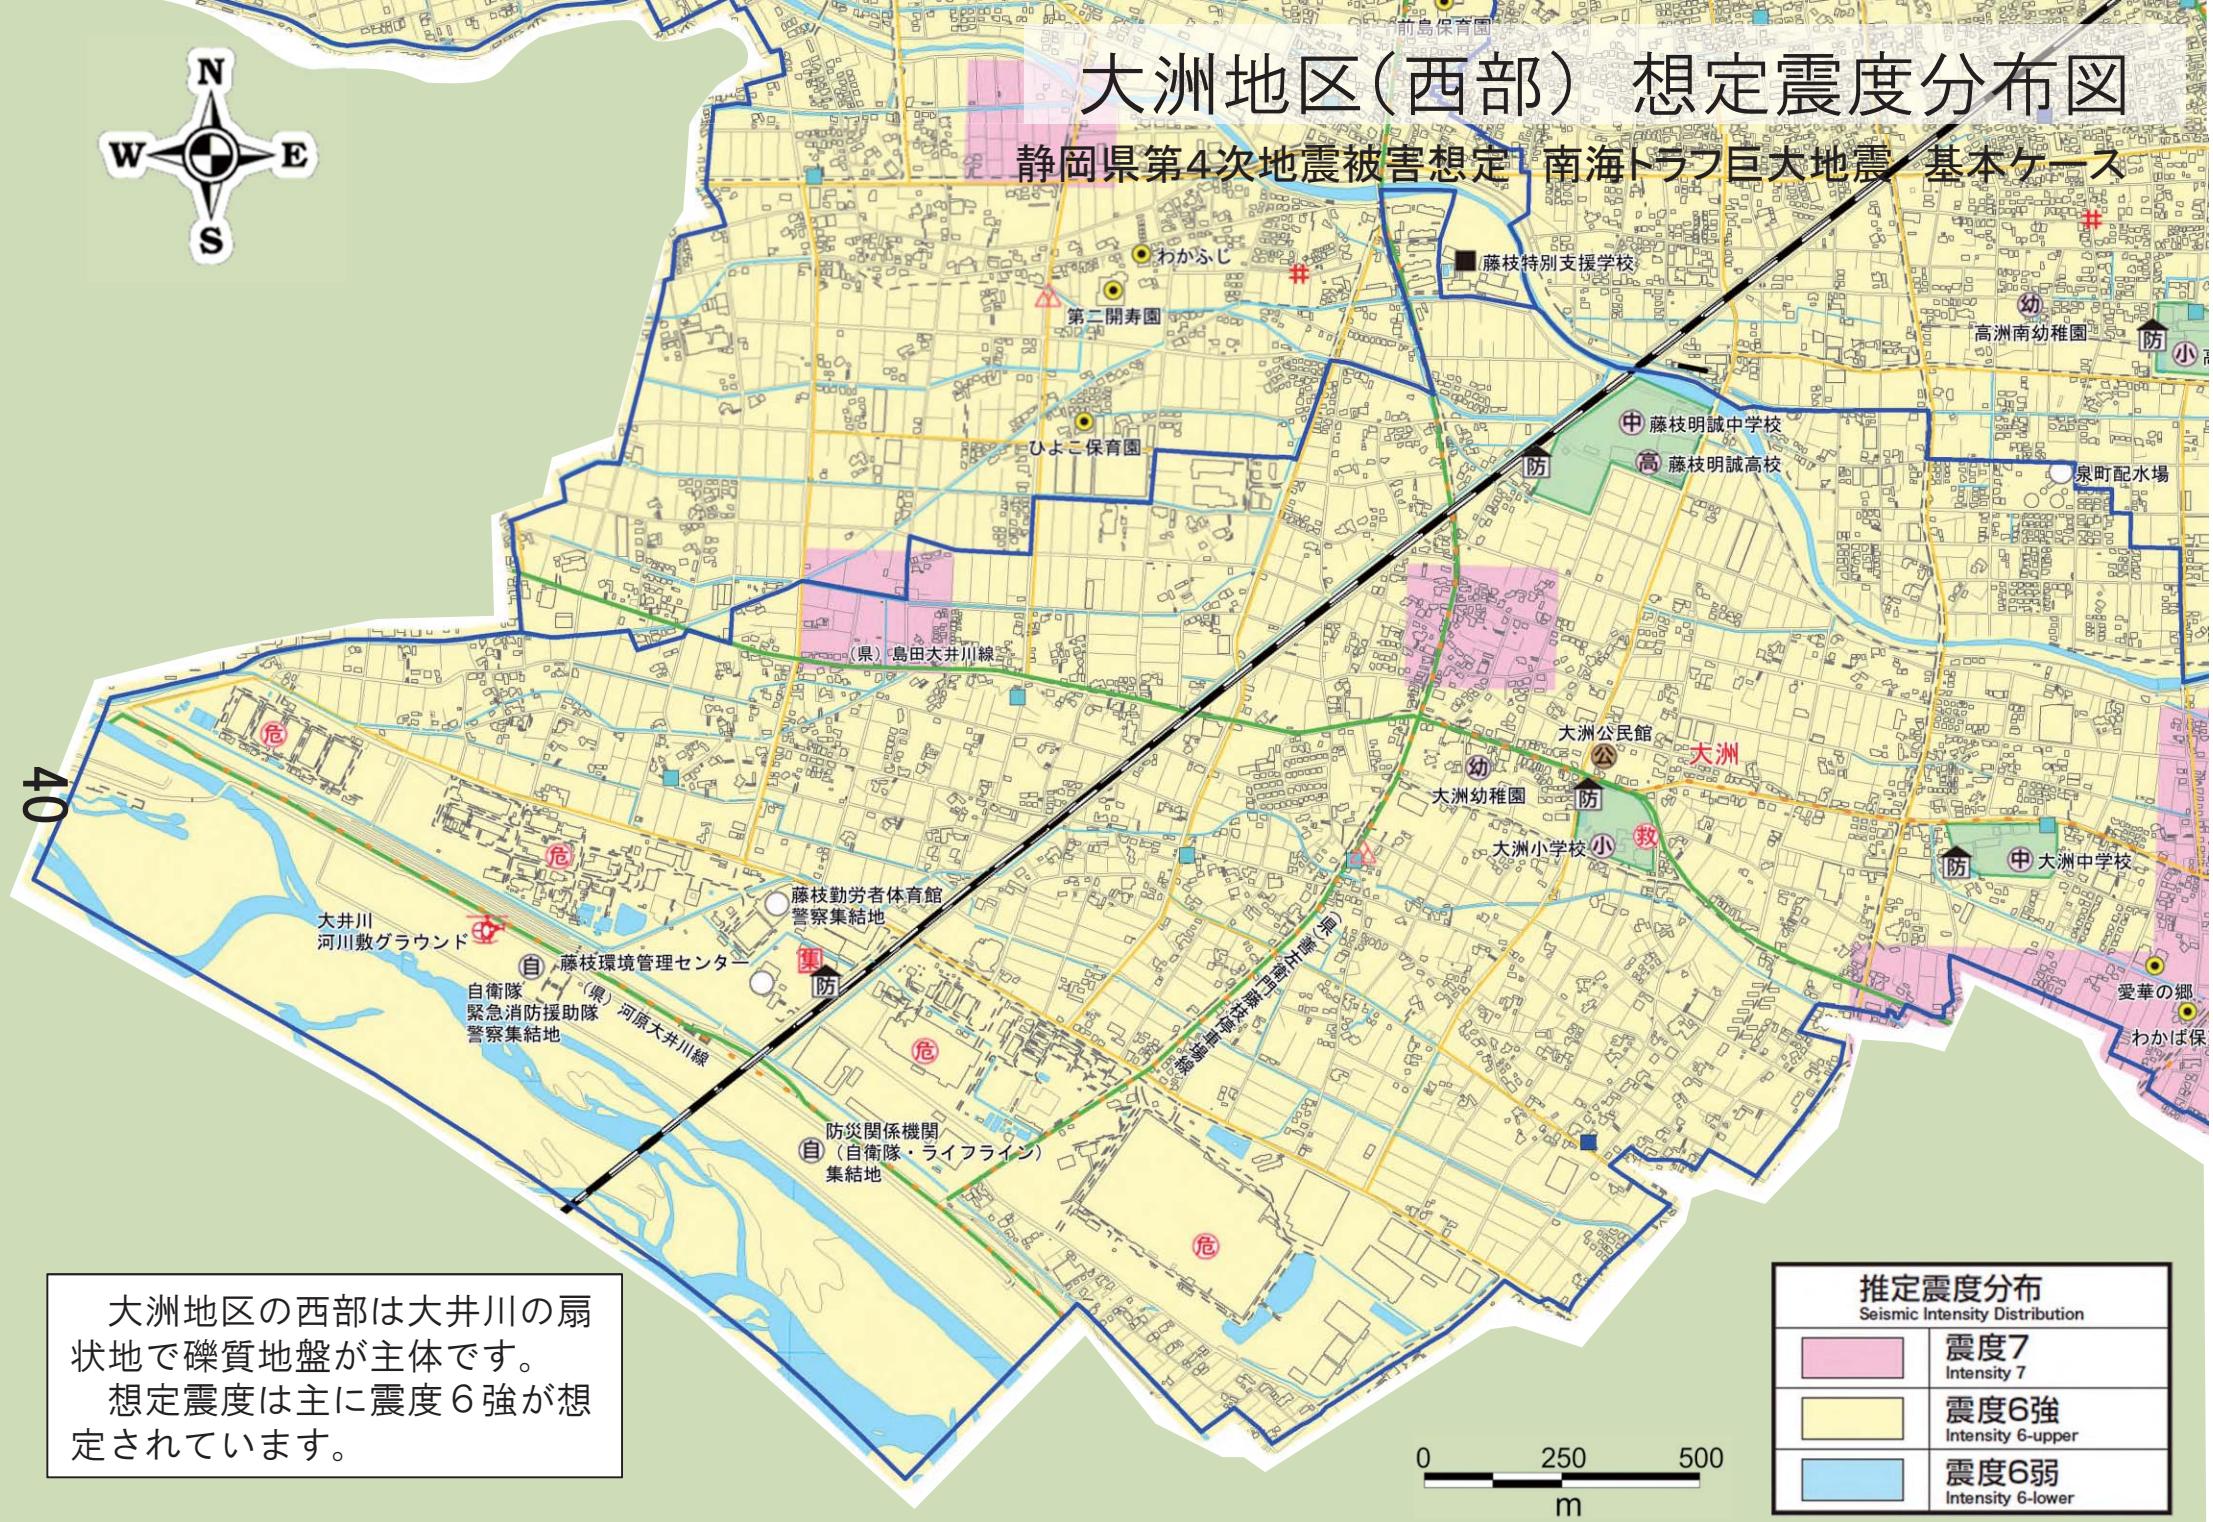
大洲地区(西部) 想定震度分布図

静岡県第4次地震被害想定・南海トラフ巨大地震 基本ケース
