# 藤枝どぼニュース

## ～ 上水道管の漏水修理について ～

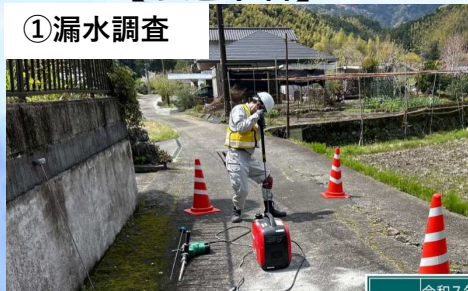
#### ①漏水調査

漏水探知機で検知した箇所にボーリングを行い正確な漏水位置を確定します。

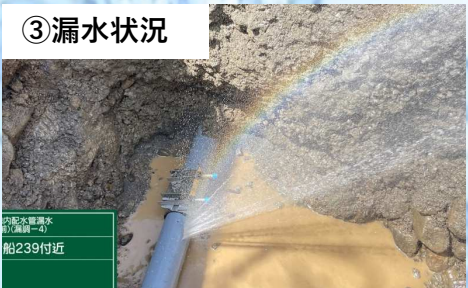
#### ③漏水状況

道路を掘削すると漏水している水道管が出てきました。接合部材のすぐ近くで縦方向に亀裂が入り漏水しています。

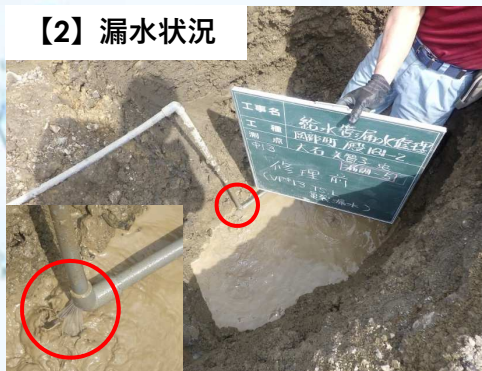
#### 【2】漏水状況

水道管のエルボ（曲げ部材）が破損し漏水しています。
