# 建築 営繕 レポート

## 高洲南小学校 第2・第3児童クラブ建築工事 を実施しています!!

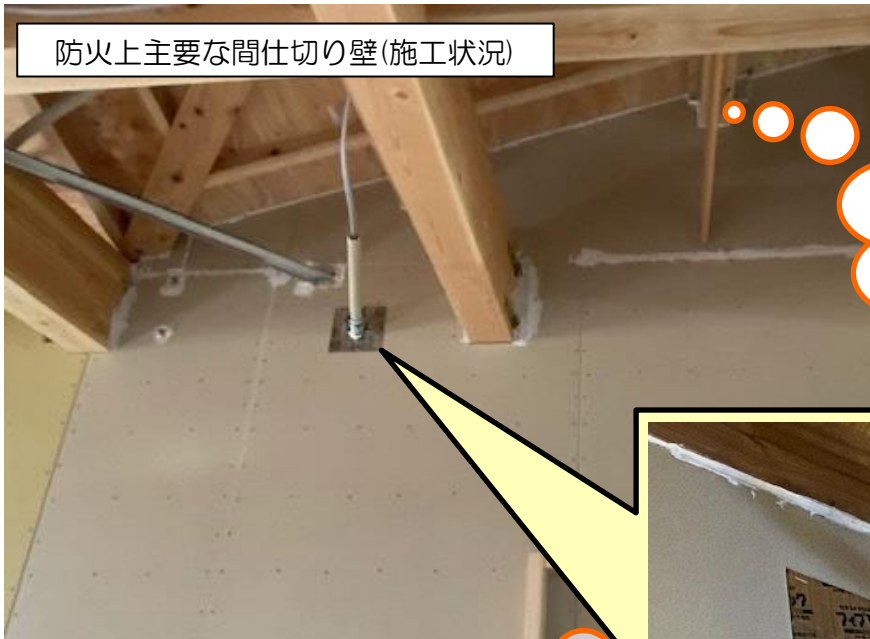
防火上主要な間仕切り壁(施工状況)

小屋裏まで、壁を立ち上げ、隙間を充填剤で満たすことで、火災時の防災・防煙機能を果たしています。

児童クラブのような用途(児童福祉施設)の建物には、**火災時に利用者が安全に避難でき、火災の急激な拡大を防ぐための区画壁**の施工を必要とします。

この壁は、避難経路を確保するため、**小屋裏まで立ち上げる**ことが、建築基準法で規定されています。

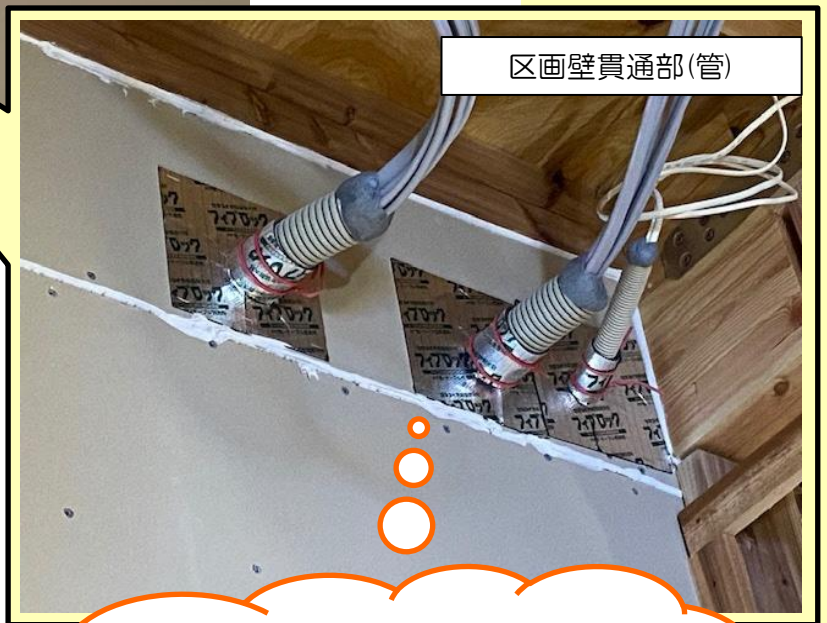
区画壁貫通部(管)

壁を貫通する管から延焼しないように、火災時にすぐに燃え尽きず、膨張するテープを両面に貼り付けることで、延焼を防いでいます。
